Tagung
„Waldmoore im Bergland – Zustand, Renaturierung und
Monitoring“
26. – 27. August 2024 in Hofgeismar

Praxisbeispiele für die Wiedervernässung
von Hangmooren im Solling

Projekt Hangmoor Wildenkiel

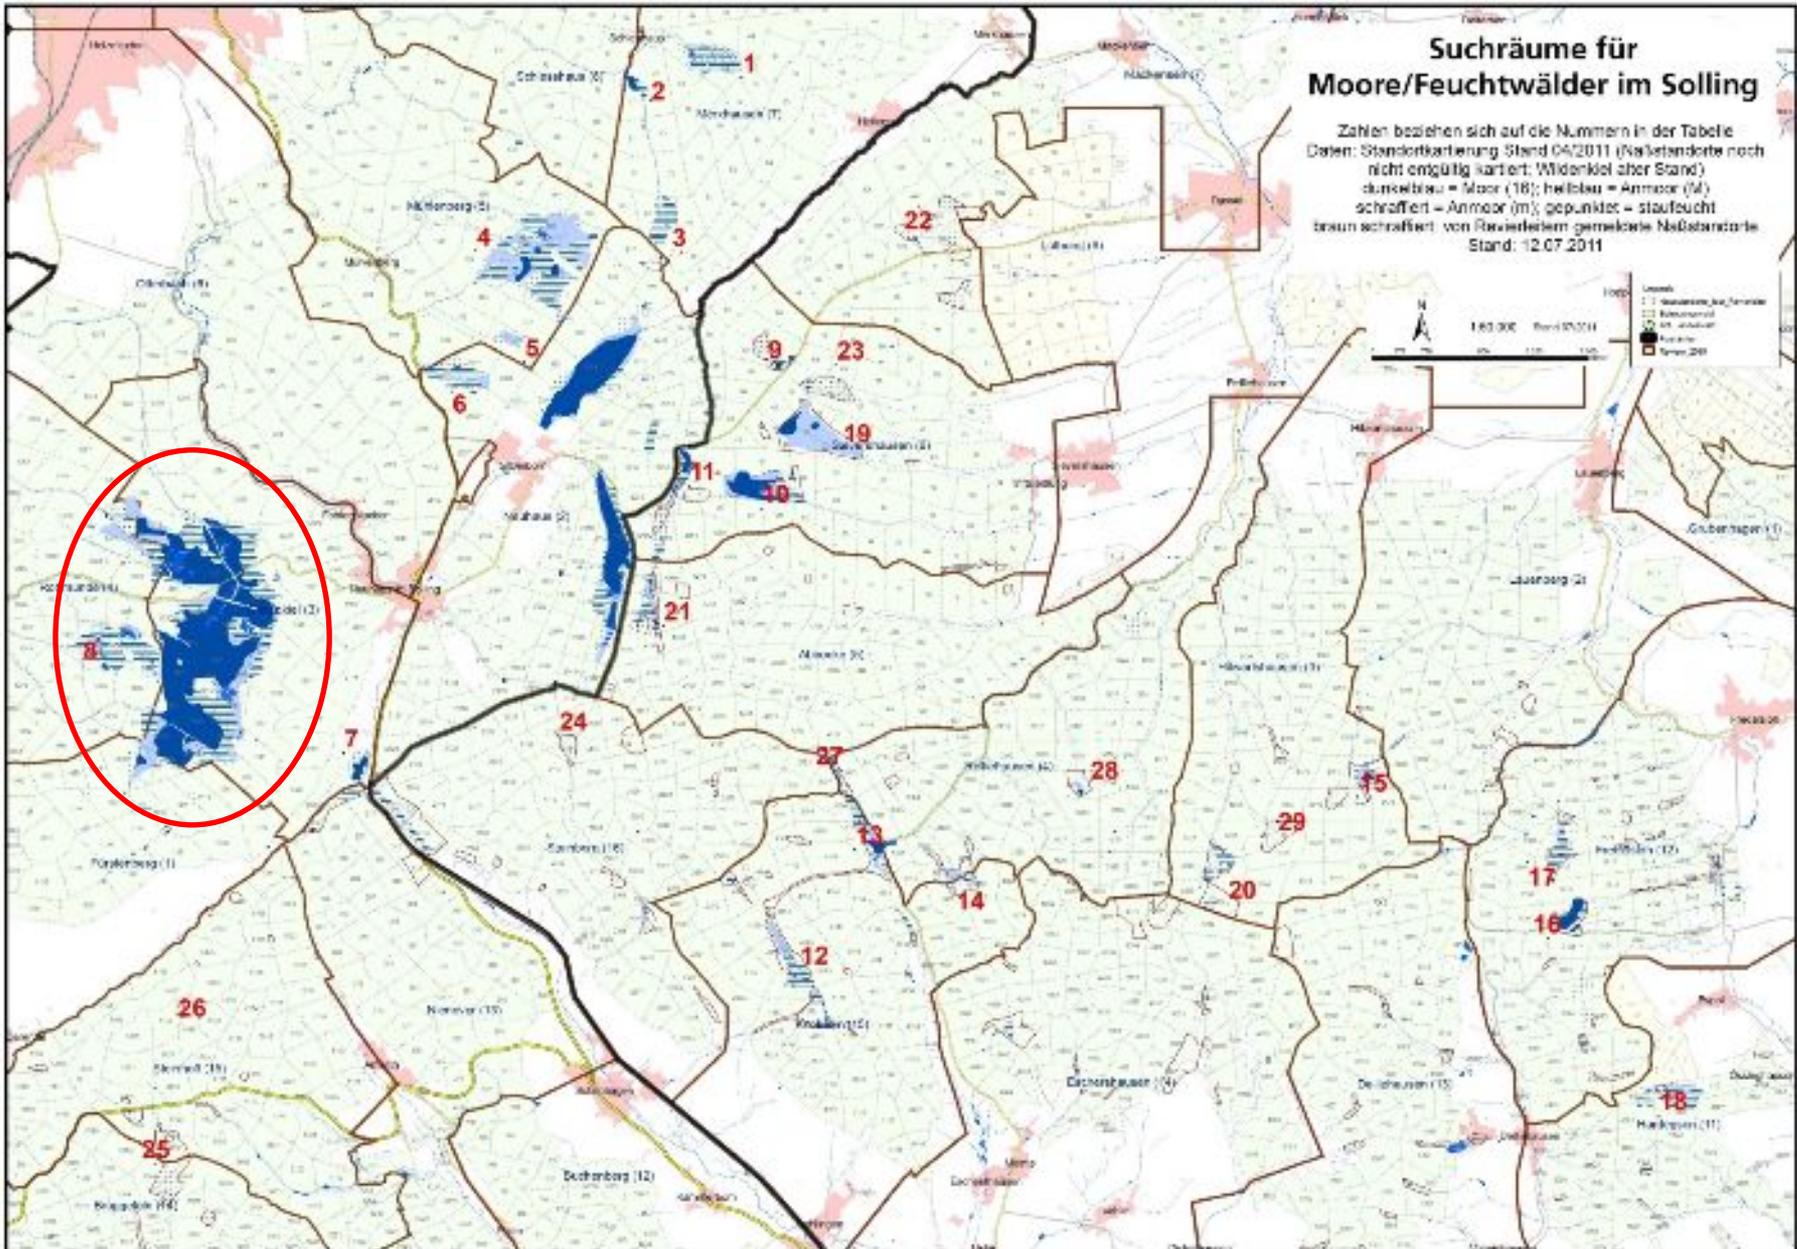
Suchräume für Moore/Feuchtwälder im Solling

Zahlen beziehen sich auf die Nummern in der Tabelle
 Daten: Standortkartierung Stand 04/2011 (Nähestandorte noch
 nicht endgültig kartiert; Wildenkiel aber Stand)
 dunkelblau = Moor (18); hellblau = Annmoor (14)
 schraffiert = Annmoor (m); gepunktet = staufeuert
 braun schraffiert = von Revierleitern gemerkte Nadelstandorte
 Stand: 12.07.2011

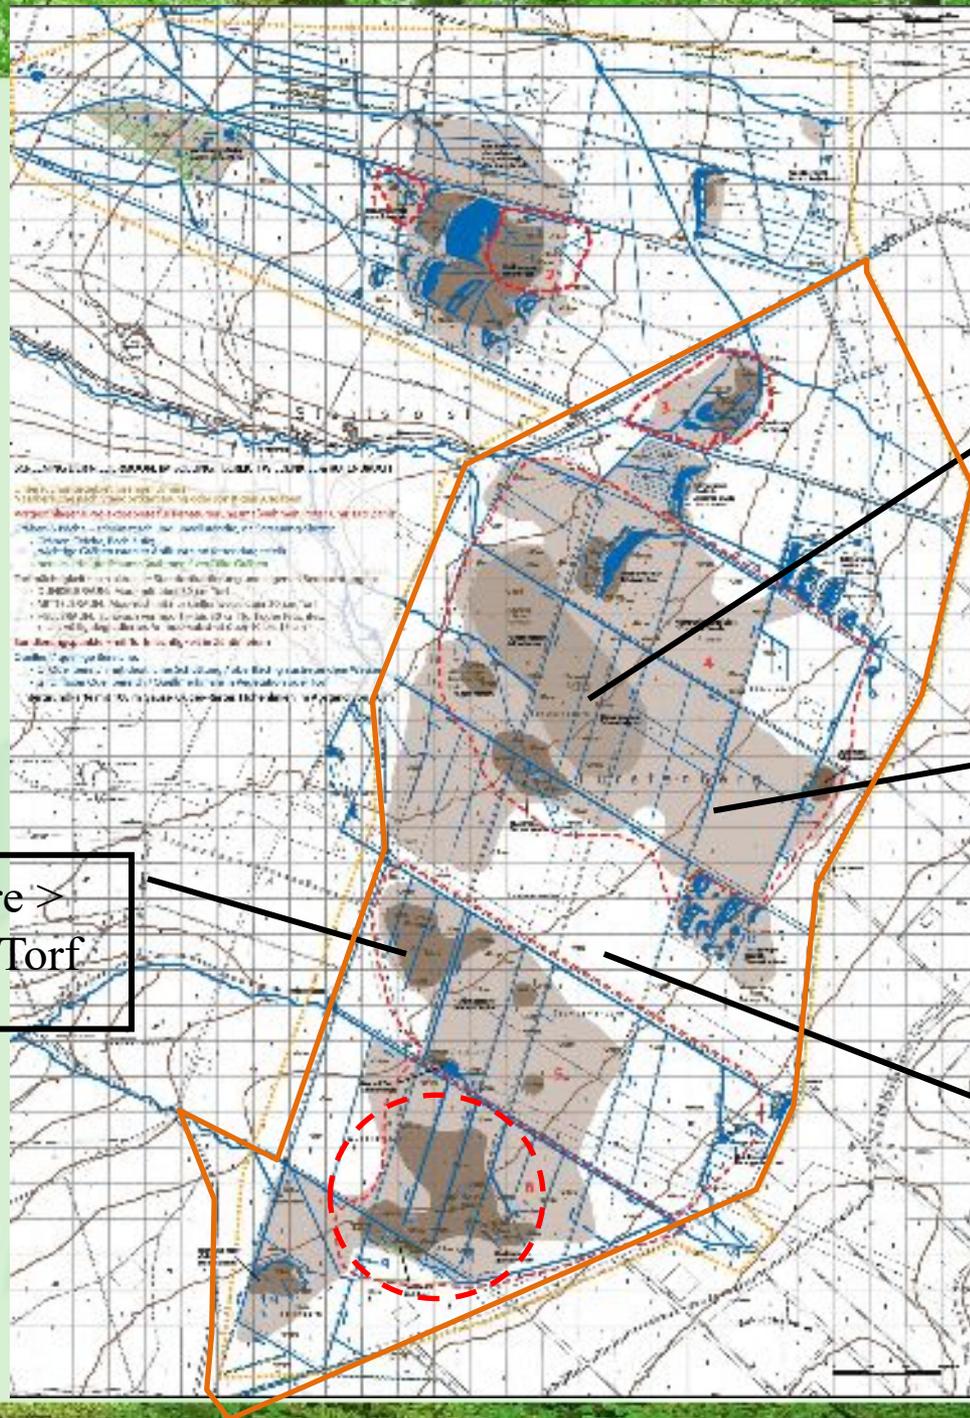
Moore >
30cm Torf

Moorrest nur
stellenweise Torf >
30cm

Schwach
vermoort mit >
10-30cm
Anmoorsubstrat

Mineralische
(Nass)böden

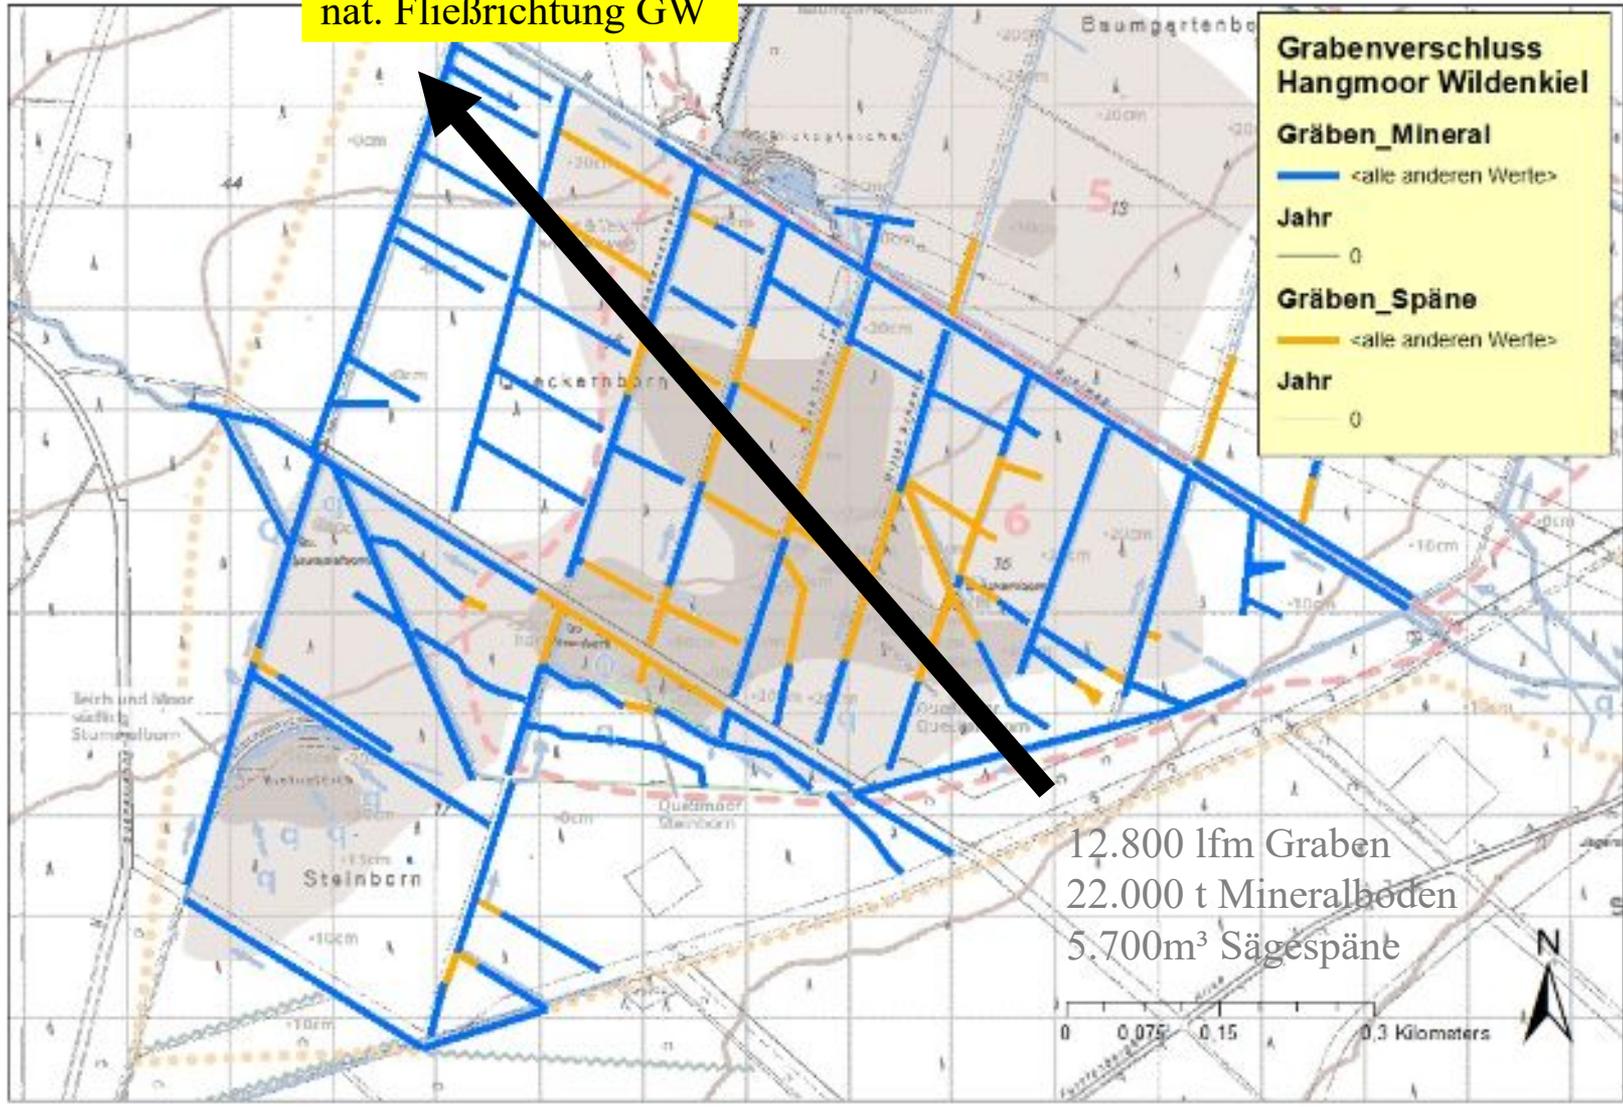
nat. Fließrichtung GW

12.800 lfm Graben
22.000 t Mineralböden
5.700m³ Sägespäne

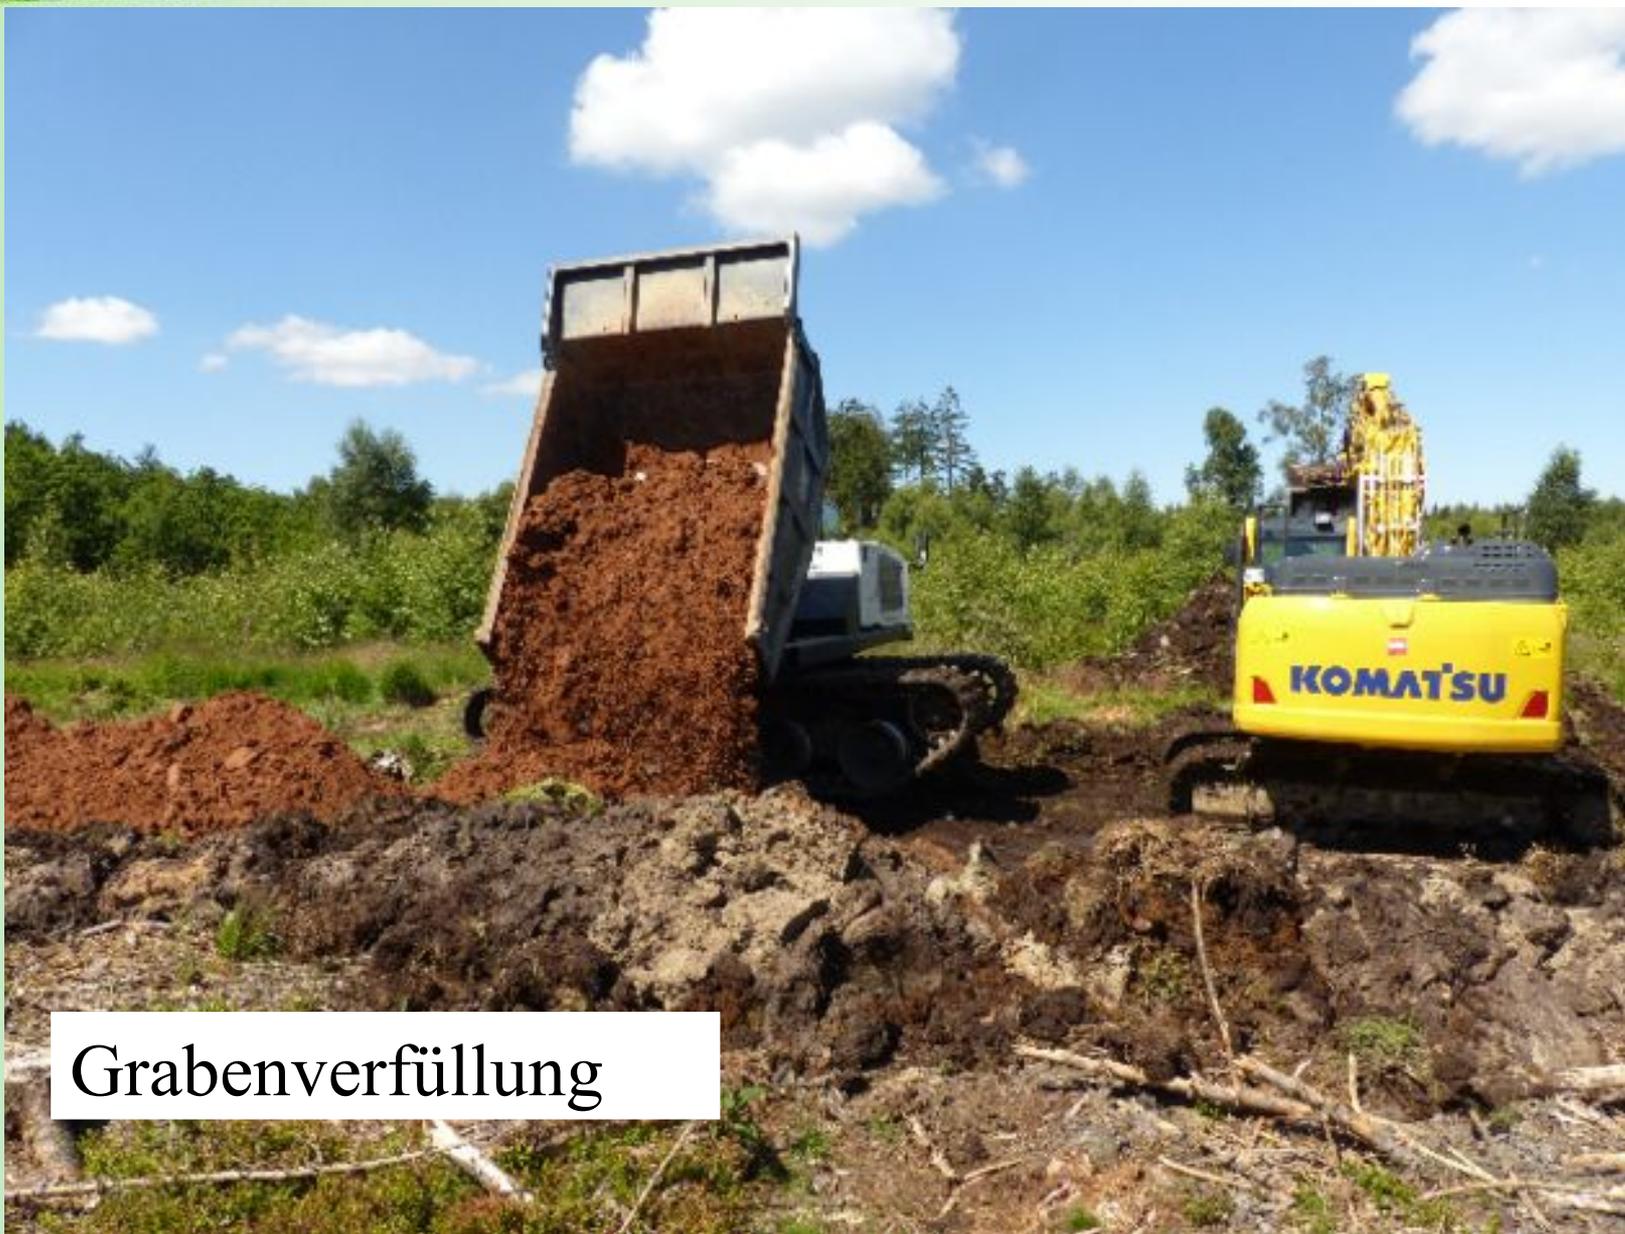
Grabenverfüllung

Trennline Späne (oben) / Mineralboden (unten)

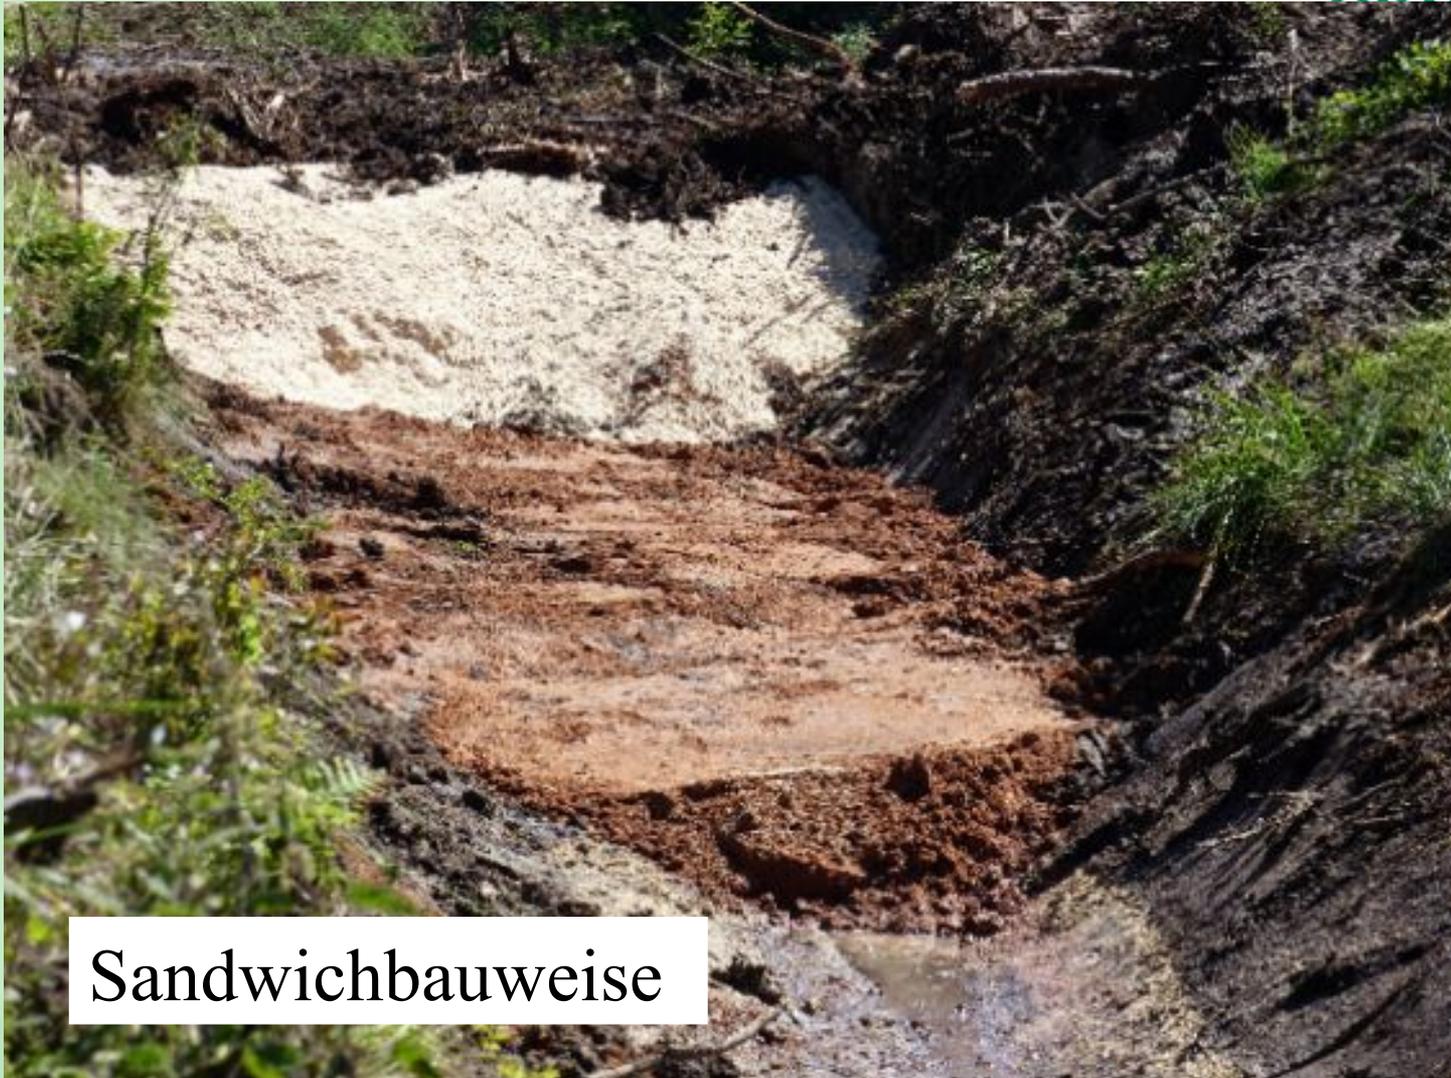
Sandwichbauweise

Mineralplombe in
Sägespänegraben

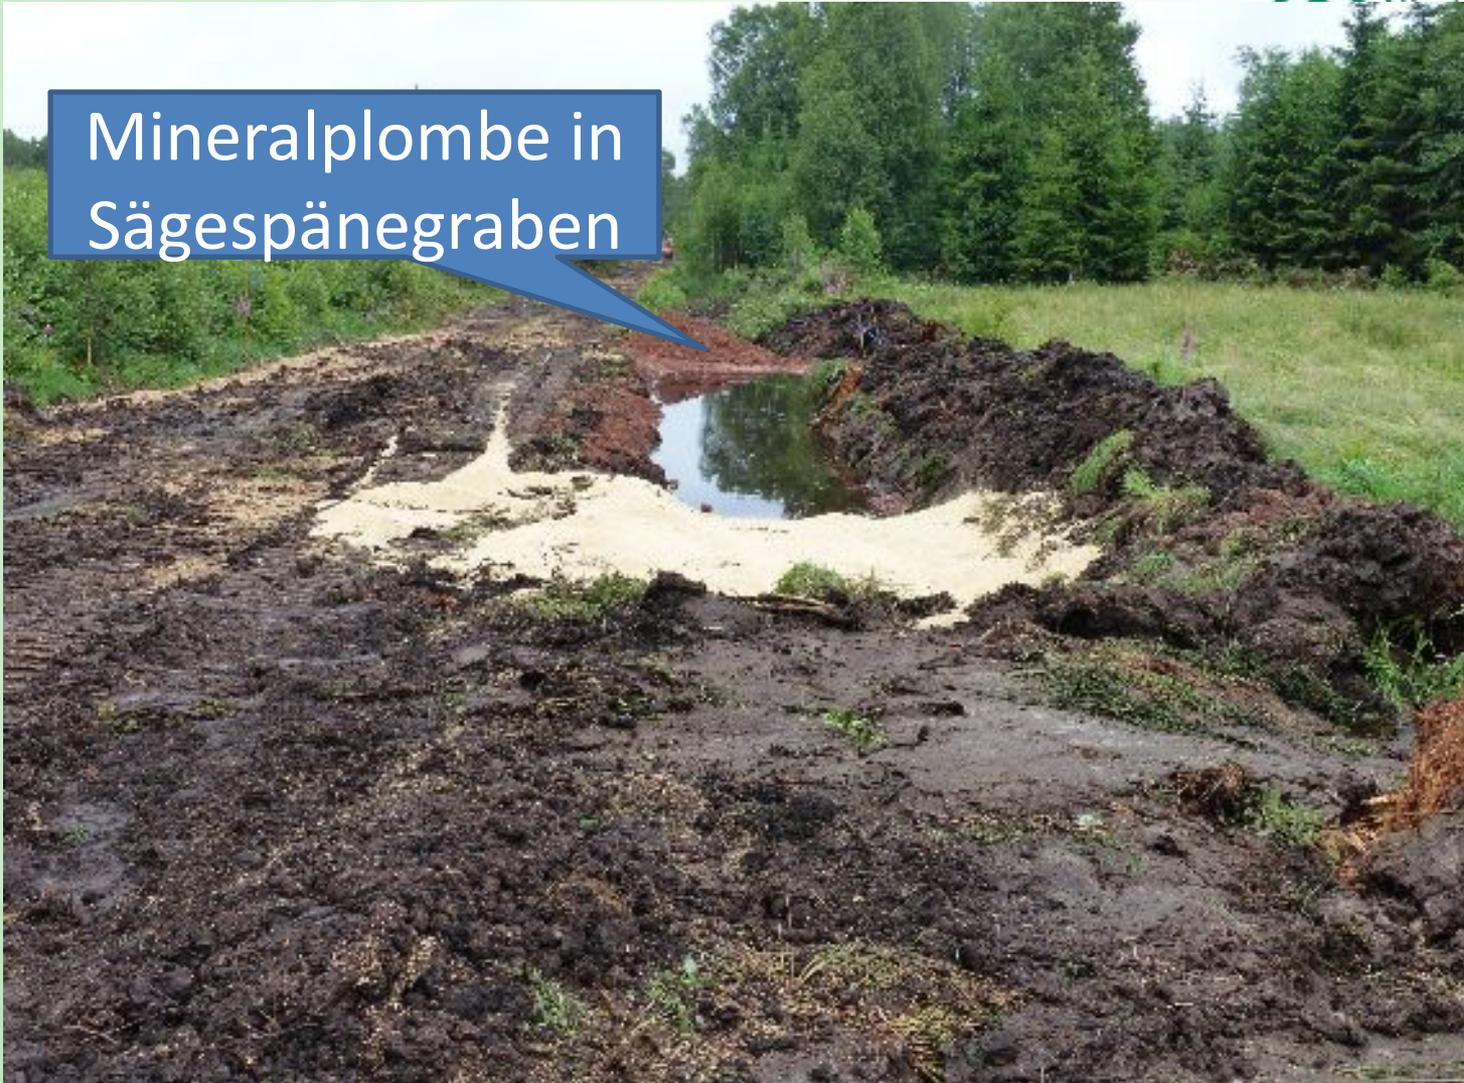
Quergraben
verfüllt

Kontrollierter
Überlauf

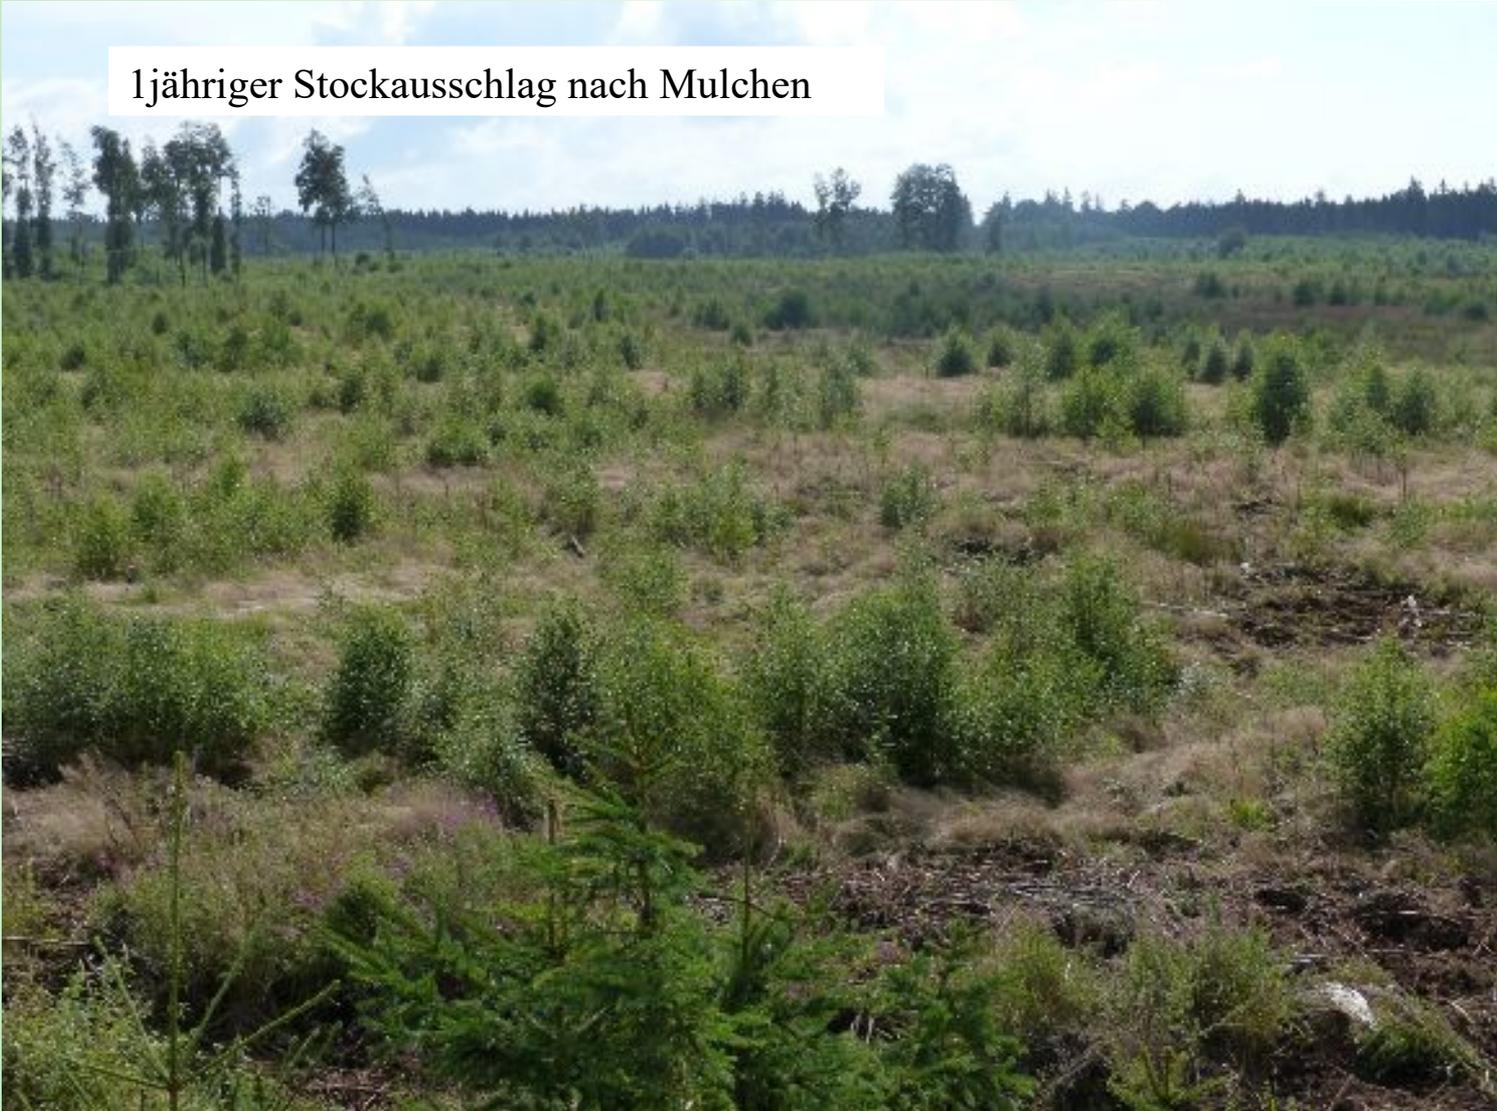
Übergangspflege ?!

1jähriger Stockausschlag nach Mulchen

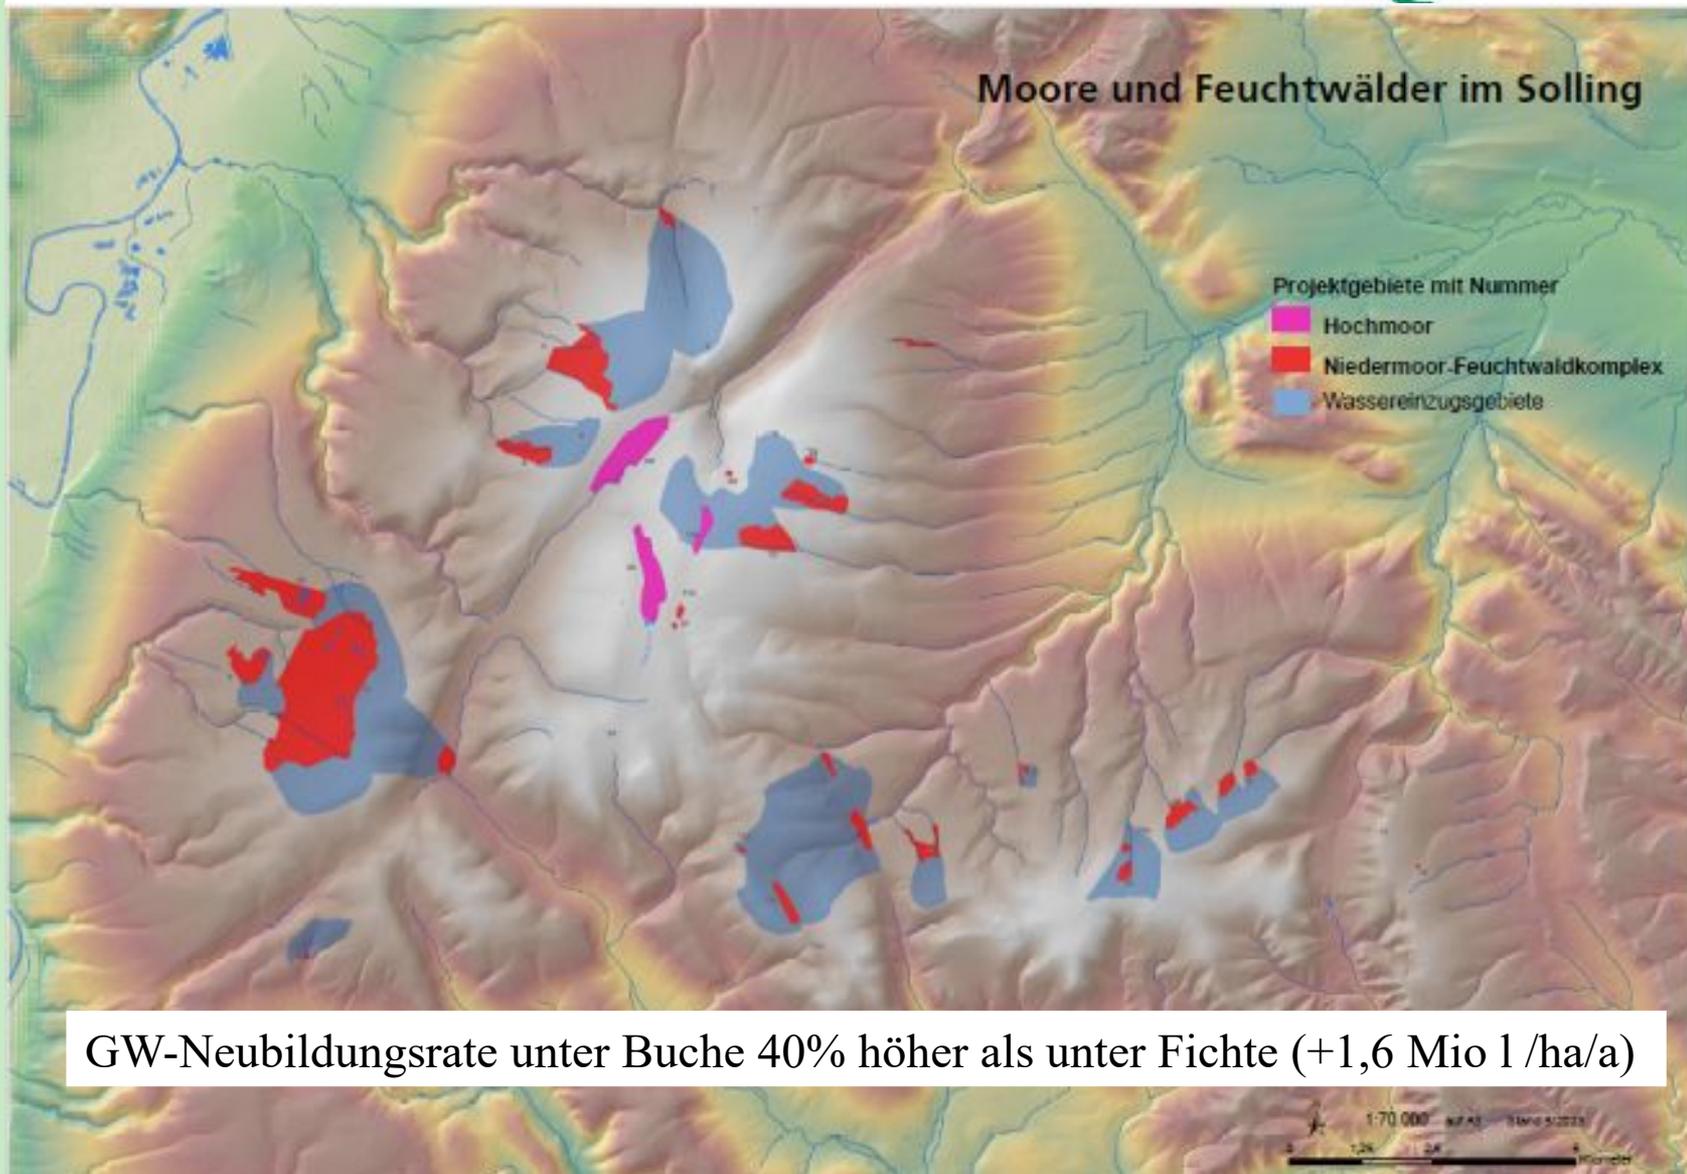
Wassereinzugsgebiete nicht vergessen!

GW-Neubildungsrate unter Buche 40% höher als unter Fichte (+1,6 Mio l /ha/a)
