Schlussbericht

Situative Zuwässerung in Wäldern des Hessischen Rieds zur Sicherung und Wiederherstellung naturverträglich genutzter feuchter Eichen-Hainbuchen-Wälder

Nordwestdeutsche Forstliche Versuchsanstalt

2218WK24X4

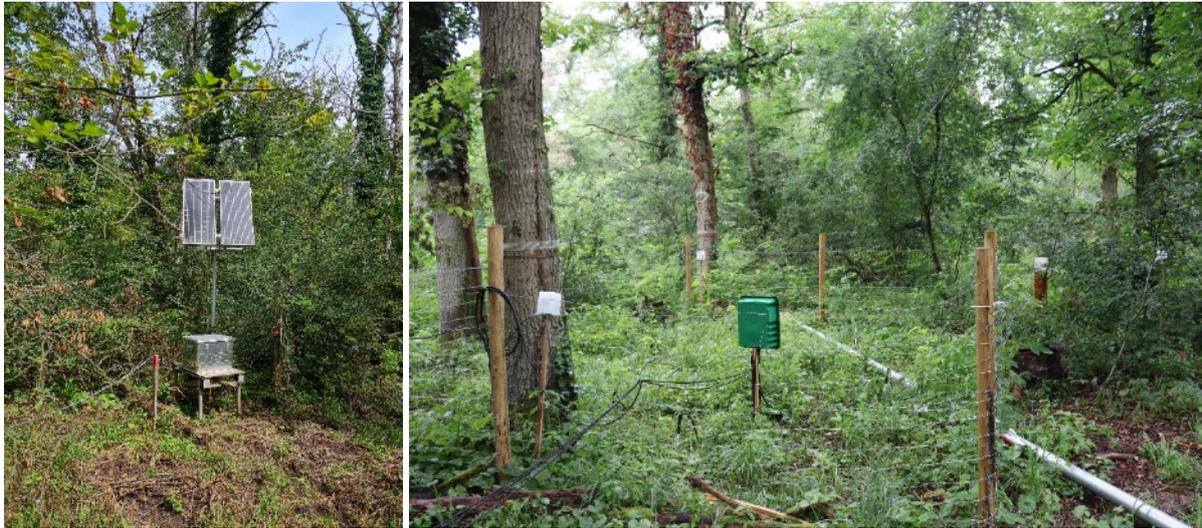
Abbildung 1: Loggeranlage mit Solarpanel und gezäuntes Messfeld

Je zwei der so ausgestalteten Parzellen wurden mit einem Datalogger (ADL-MXmini) betrieben. Die Stromversorgung wurde mit je zwei Solarpanelen und einem Pufferakku pro Logger sichergestellt. Die Daten wurden täglich per Fernübertragung an die NW-FVA gesendet. Alle Messnester wurden mit einem Zaun zum Schutz vor Schwarzwildschäden versehen (Abbildung 1). Alle Matrixpotenzialwerte werden im Folgenden als positive Werte wiedergegeben (Saugspannung).

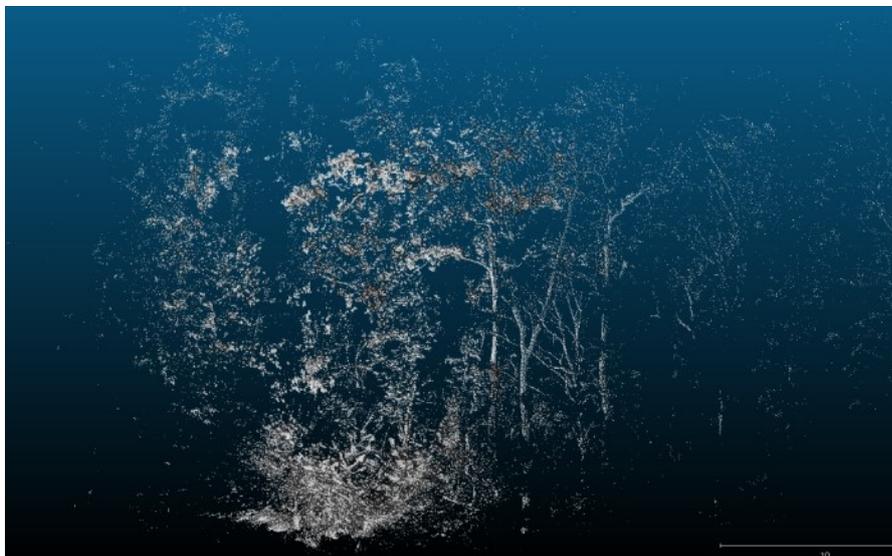
Abbildung 2: 3D-Laserscanpunktwolke des Bestandes im Umkreis um einen Niederschlagssammler

Im Sommer 2021 wurden mit „LAI-2200 Plant Canopy Analyzer“ über Strahlungsmessungen und optisch mit einer Fisheye-Kamera der LAI (leaf area index, Blattflächenindex) und die openness im Bestand über jedem Bestandesniederschlagssammler bestimmt. Darüber hinaus wurden mit einem Faro M70- Laserscanner (Faro Technologies Inc, Lake Mary, USA) an denselben Stellen dreidimensionale Aufnahmen des Bestandes gemacht (Abbildung 2).

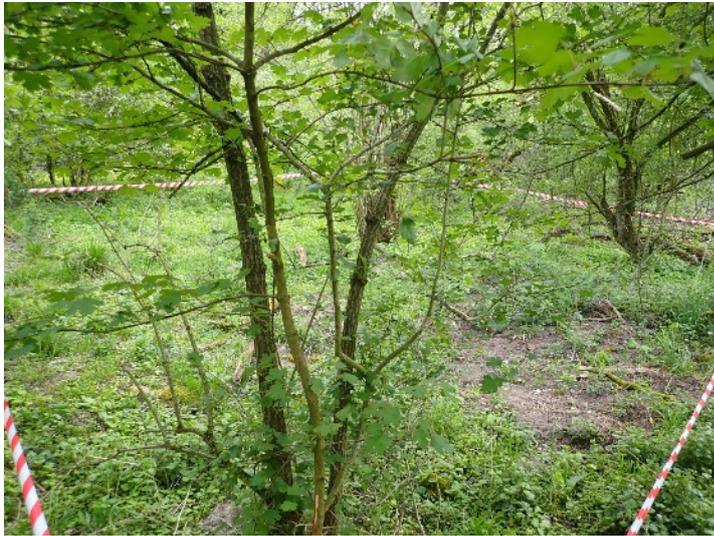
Abbildung 3: Teilfläche zur Vegetationsuntersuchung

Jeweils im Sommer wurden auf den sechs Untersuchungsparzellen Vegetationsaufnahmen auf zufällig ausgewählten Teilflächen von 10x10 m durchgeführt (Abbildung 3). Es wurden getrennt nach Vegetationsschichten (Moosschicht, Krautschicht, Strauchschicht, Baumschicht) die Artanzahlen und Deckungsgrade aller Pflanzenarten erfasst (Canullo et al., 2020).

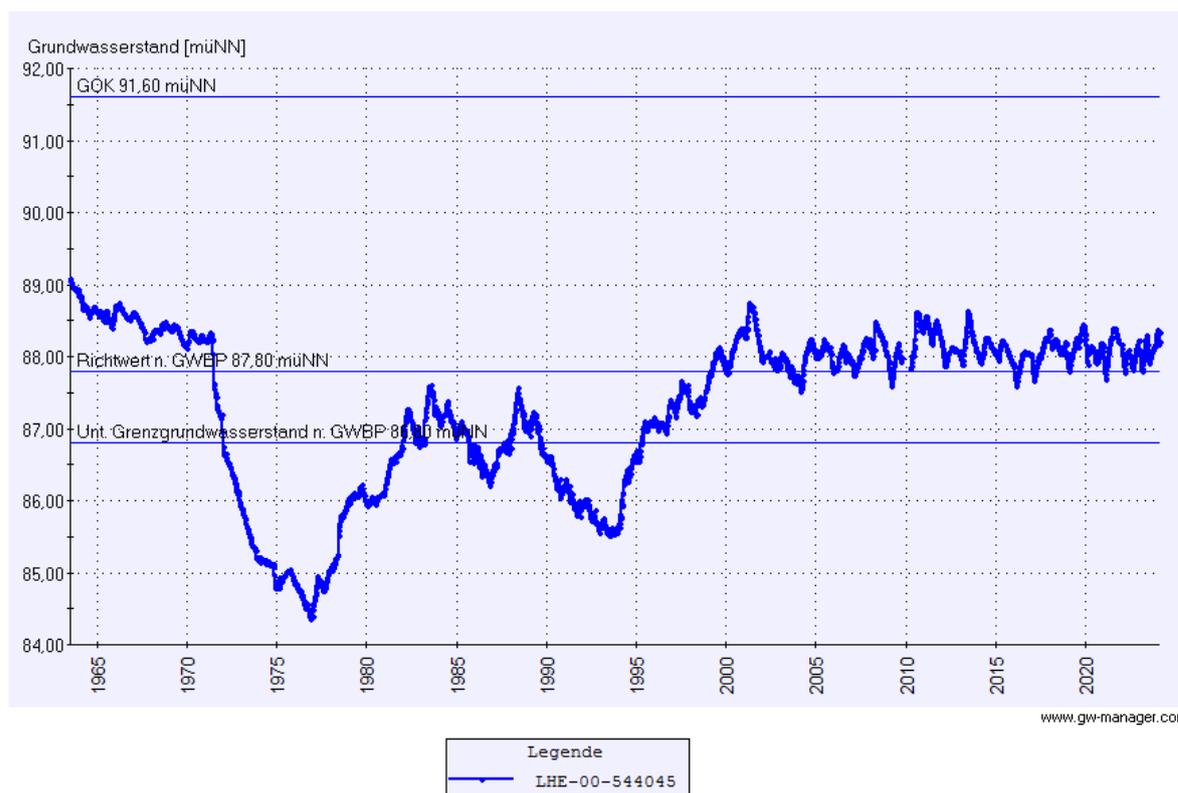
Abbildung 5: Grundwasserstandsganglinie der Messstelle LHE-00-544045 (GOK: Geländeoberkante; GWBP: Grundwasserbewirtschaftungsplan)

Laut Grundwasserbewirtschaftungsplan wird die Grundwasseroberfläche zwar signifikant durch die Infiltration und die Verringerung der Netto-Entnahme angehoben, erreicht aber nicht die optimalen Flurabstände von etwa 1,5 – 2,0 m, wie sie in den 1950er Jahren noch vorhanden waren (Köhler et al., 2023b). Nordwestlich der Versuchsflächen befindet sich die Grundwassermessstelle LHE-00-544045, deren Ganglinie in Abbildung 5 dokumentiert ist. Diese zeigt neben den extremen Tiefständen zu Zeiten von Trockenheit und sehr intensiver Grundwassernutzung auch den durch die im Rahmen des Grundwasserbewirtschaftungsplan eingerichtete Infiltration deutlich angehoben heutigen Grundwasserstand. Die Tiefstände der 1970er und 1990er Jahre wurden seitdem nicht mehr erreicht. Dennoch sind die Flurabstände nicht wieder auf das Niveau der 1960er Jahre zurückgekehrt. Die Messstelle wurde erst im Juli 1963 eingerichtet und erfasste daher nicht die höheren Grundwasserstände der 1950er und frühen 1960er Jahre, die anhand reliktscher Gr-Horizonte in umliegenden Bodenprofilen auf etwa 110 - 120 cm unter GOK angenommen werden können.

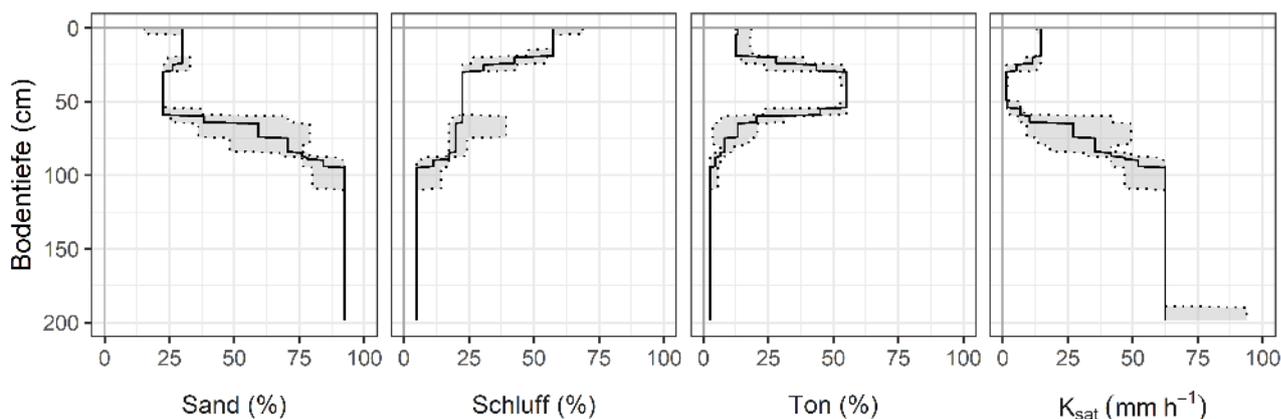
Abbildung 6: Mittlere Tiefenverläufe von Sand, Schluff und Tongehalten (%) sowie gesättigte Leitfähigkeit nach KA5 (mm h^{-1} , AG Boden 2005) der Bodenprofile auf den sechs Untersuchungsparzellen

Die Humusform entspricht einem L-Mull, wobei die Humusaufgabe und der Oberboden durch die Aktivität von Wildschweinen häufig durchmischt werden. Über die gesamte Profiltiefe hinweg ist eine deutliche Aktivität von Regenwürmern erkennbar. In den trockenen Rheinweißschichten in größeren Tiefen befinden sich besonders viele Feinwurzeln, wobei das Rheinweiß kein erhebliches Hindernis für die Durchwurzelung darstellt. In den oberen 20 cm der Profile dominieren schluffige Substrate, darunter befindet sich ein extrem toniger Horizont, in dem die gesättigten Wasserleitfähigkeiten der Bodenmatrix extrem geringe Werte annehmen. Der Horizont reicht bis zu einer Tiefe von etwa 70 cm und ist stellenweise mit Kalkkonkretionen durchsetzt. Ab 70 cm Tiefe schließen sich Flugsande mit weiteren Rheinweißbänken an, in denen nur äußerst geringe Tonanteile vorhanden sind (Abbildung 6).

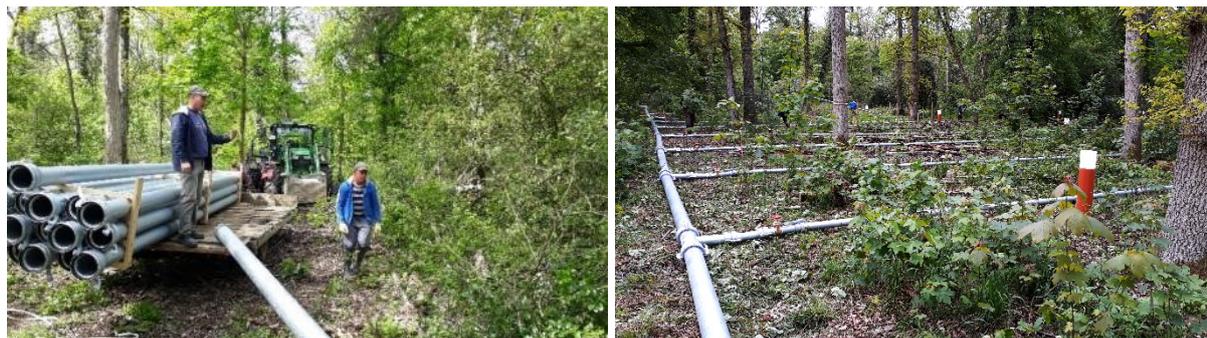
Abbildung 7: Anlieferung der Rohre für die Verteilerleitungen und Anordnung der Leitungen

Planung und Bau der Bewässerungsanlage erforderten den Umgang mit mehreren entscheidenden Herausforderungen: Zunächst musste auf die Verlegung von flexiblen PEHD Schläuchen verzichtet werden, weil es bedingt durch die globale Coronapandemie zu Lieferschwierigkeiten und entsprechenden Kostensteigerung der Materialien kam. Daher wurde auf Schnellkupplungsrohre aus verzinktem Stahl zurückgegriffen (Abbildung 7).

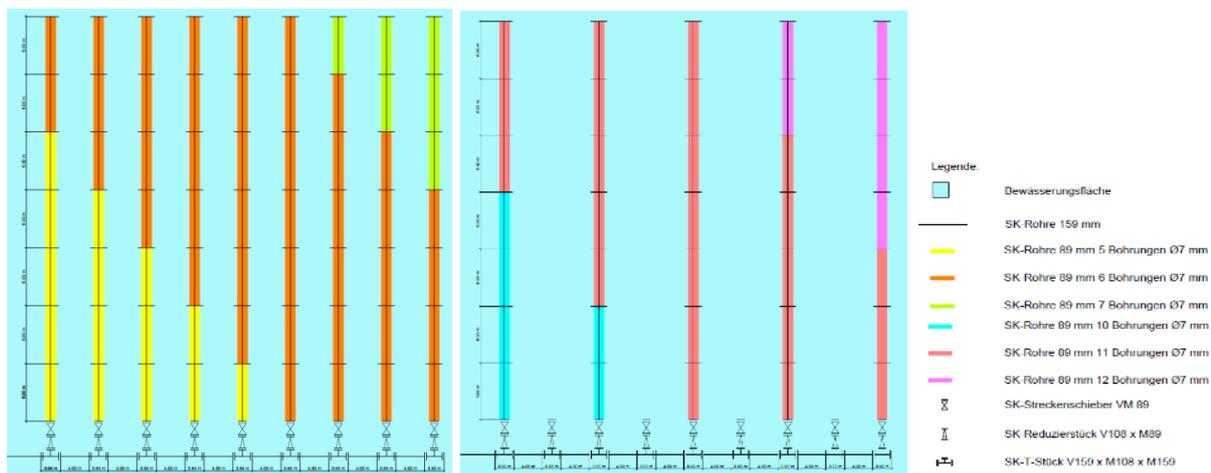
Abbildung 8: Rohrleitungspläne der Parzellen Zu2 (links) sowie Zu4 und Zu5 (rechts)

Des Weiteren lag an den Hydranten des WHR nur ein sehr geringer Wasserdruck an (2-3 bar), was nicht ausreichend ist, um den verlässlichen Einsatz von Sprinklern zu gewährleisten (KTBL, 2014). Der Einsatz einer Boosterpumpe war wegen des sehr hohen finanziellen Aufwandes im Vergleich zu der nur kurzen Einsatzdauern auf den relativ kleinen Flächen nicht wirtschaftlich. In Ermangelung anderer Möglichkeiten wurden die Rohrleitungen mit Bohrungen versehen. Parameter der hydraulischen Dimensionierung umfassten neben Durchmessern, Abstand und Anzahl der Bewässerungsleitung pro Parzelle auch die Anzahl und räumliche Verteilung der Bohrungen, deren Durchmesser und die berechnete Neigung des austretenden Wasserstrahls, die die Strahllänge beeinflusst (Köhler et al., 2023b). Die Bewässerungsparzelle wurden mit zwei unterschiedlichen Layouts der Bewässerungsleitungen ausgestattet, um die verschiedenen Verteilungseigenschaften an der Oberfläche zu testen (Abbildung 8).

Parzelle Zu2 erhielt neun Leitungen (jeweils $7 \times 6 \text{ m} = 42 \text{ m}$ lang) mit einem Abstand von 4,64 m zueinander, während Parzelle Zu4 und Zu6 mit jeweils fünf Leitungen mit einem Abstand von 9,30 m zueinander ausgestattet wurden. Die Bewässerungsleitungen wurden entsprechend ihrer Anordnung im hydraulischen System mit Bohrungen in unterschiedlichem Abstand versehen. Es wurden Bohrungen mit einem Durchmesser von 7 mm und einem Austrittswinkel von etwa 15 Grad nach oben für alle Bewässerungsparzelle gewählt. Prinzipiell wurde ein Rohr mit umso mehr Bohrungen ausgestattet, je weiter es vom Zulauf an der Hauptleitung entfernt war. Für Parzelle Zu2 wurde die der Verteilungsleitung nächstgelegene Bewässerungsleitung mit 5 Rohren und jeweils 5 Bohrungen sowie 2 Rohren am Ende mit jeweils 6 Bohrungen ausgestattet, während die entfernteste Leitung 4 Rohre mit 6 Bohrungen und 3 Rohre mit 7 Bohrungen erhielt. Die Parzellen Zu4 und Zu6 wurden gemäß den Berechnungen mit 10 bis 12 Bohrungen pro Rohr ausgestattet (Köhler et al., 2023b). Jede Bewässerungsparzelle kann über Schieber entlang der Hauptleitung einzeln bewässert werden (Abbildung 9).

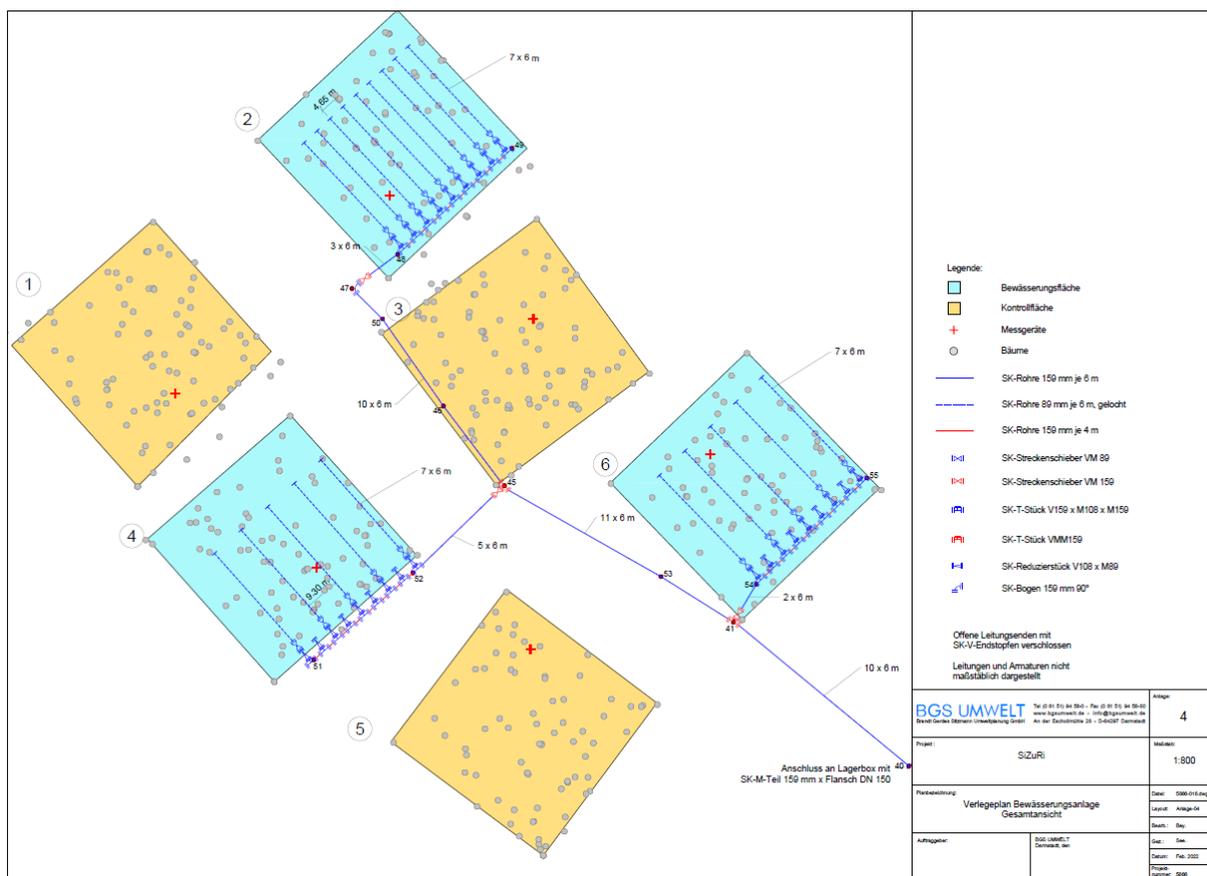
Abbildung 9: Plan der Versuchsanlage. Die Parzellen Zu2, Zu4 und Zu6 sind jeweils mit Bewässerungsleitungen versehen. Zwischen den Parzellen verläuft die Versorgungsleitung. Die Lage von Bodenfeuchtemessorten in den Parzellen ist mit roten Kreuzen gekennzeichnet.

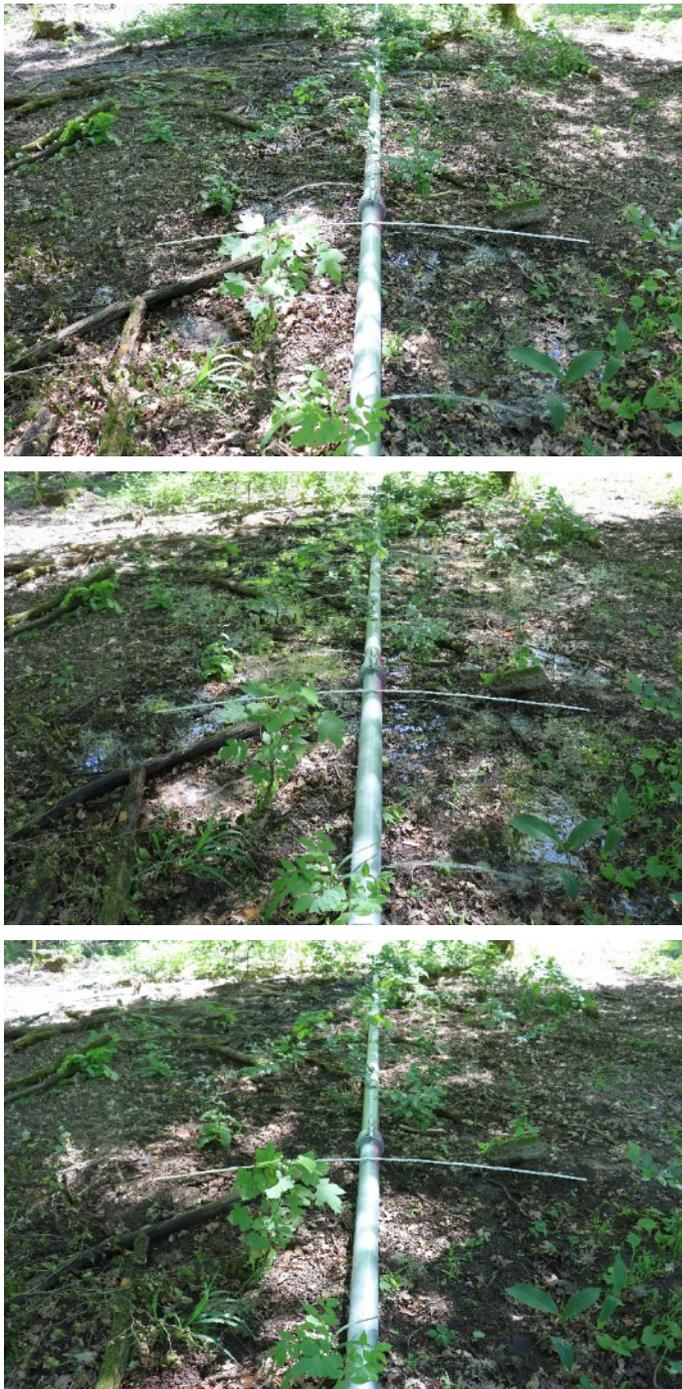
Abbildung 10: Oberflächliche Wasserausbreitung und Infiltration 20 min (oben) und 120 min (Mitte) nach Beregnungsstart und etwa 15 Minuten nach der Beregnung (unten) auf Parzelle 6 (5 Bewässerungsleitungen) am 01.06. 2021. Es wurden 80 mm beregnet. Ein ausgeklappter Zollstock senkrecht zur Bewässerungsleitung dient zum Abschätzen der Ausbreitung des Wassers.

gängige Empfehlungen für die landwirtschaftliche Praxis (Müller und Ebertseder, 2020), erscheint aber durch die große Wurzeltiefe von Bäumen gerechtfertigt. Der Boden war zum Zeitpunkt der Bewässerung praktisch nur oberflächlich leicht ausgetrocknet (Matrixpotenziale in 20 cm Bodentiefe weitgehend < 500 hPa). Zunächst war festzustellen, dass Druck und Durchflussmenge zu gering waren um große Wurfweiten der Wasserstrahlen zu erzielen. So blieben zunächst große Bereiche zwischen den Bewässerungsleitungen unbenetzt. Das Beregnungswasser und damit die oberflächige Befeuchtung konzentrierten sich eher an den Bewässerungsleitungen. Ganz entgegen den ursprünglichen Erwartungen zeigte sich außerdem eine extrem schnelle Infiltration des Wassers und keine nennenswerte horizontale Ausbreitung oder gar Pfützenbildung (Abbildung 10).

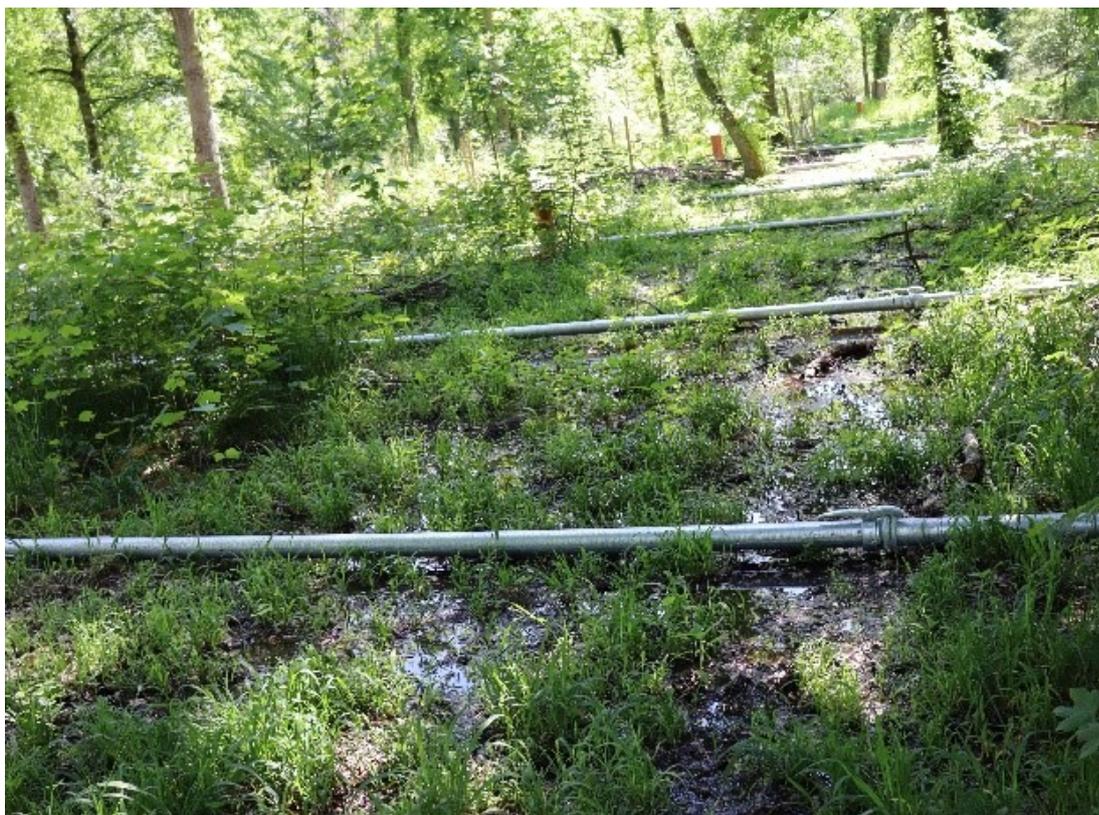
Abbildung 11: Überstau in einer Rückegasse auf Parzelle 6 während des Betriebs

Ein ausgeprägtes und persistentes Grobporensystem ermöglichte offenbar einen extrem schnellen Transport allen Wassers durch die Tonschicht hindurch in den Unterboden. Besonders ungewöhnlich ist die hohe und sich bis in große Bodentiefen erstreckende Regenwurmaktivität (hoher Kalkgehalt des Bodens), die mit einer flächendeckenden L-Mull Humusform einhergeht. Dies sorgte offenbar für ausgeprägte Grobporen, die das Tonband praktisch flächendeckend perforierten. Regenwürmer sind bekannt dafür, das Infiltrationsvermögen von Böden durch die Erzeugung von Markroporen deutlich anzuheben (Shipitalo und Bayon, 2004). Nach dem Hagen-Poiseuille-Gesetz (Pfitzner, 1976) steigt der Volumendurchfluss durch eine Pore mit der vierten Potenz ihres Radius, große Poren tragen also erheblich zum Volumenfluss bei. Das Wasser wurde demnach sehr schnell vertikal verlagert, bevor es sich wesentlich horizontal ausbreiten konnte. Daher wurden auch die Wurzelsysteme von entfernt von den Leitungen stehenden Bäumen insbesondere auf Zu4 und Zu6 nicht von der Benetzungsfront erreicht. Fast ausschließlich in den zuvor befahrenen Rückegassen auf verdichteten Böden mit wenigen Grobporen kam es dagegen zu Wasserüberstau (Abbildung 11).

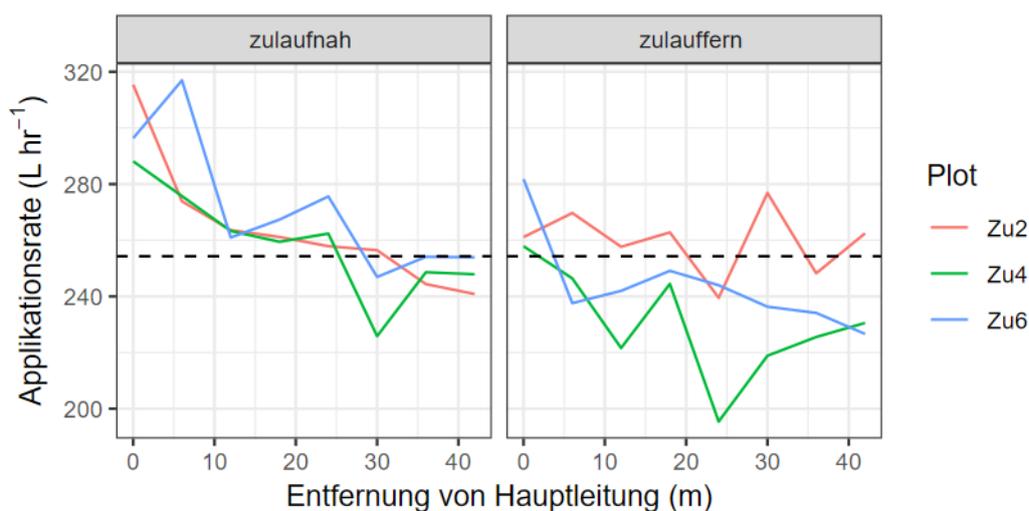
Abbildung 12: Applikationsraten an ausgewählten Punkten der dem Zulauf jeweils nächsten und fernsten Bewässerungsleitung (L hr^{-1}) in Abhängigkeit von der Entfernung zur Hauptleitung an der die Bewässerungsleitungen angekuppelt werden (Zu2; 9 Bewässerungsleitungen, Zu 4 und Zu 6 je 5 Bewässerungsleitungen).

Während der Bewässerung vom 31.05.2021-01.06.2021 wurden auf jeder Zuwässerungsparzelle jeweils an der ersten (zulaufnah) und letzten Bewässerungsleitung (zulauffern) in Fließrichtung der Hauptleitung in regelmäßigen Abständen von der Hauptleitung bis zum Ende der Bewässerungsleitung Messungen der Durchflussmengen mit Litermaß und Stoppuhr durchgeführt (Abbildung 12). Im Median flossen etwa 254 L h^{-1} durch jede Bohrung, was den am Hydranten ermittelten Flussraten von $91\text{-}95 \text{ m}^3 \text{ h}^{-1}$, bezogen auf die Anzahl der Bohrungen pro Parzelle (369 Bohrungen bei 9 Lateralen bzw. 385 Bohrungen bei 5 Lateralen), entspricht. An der jeweils zulaufnahen Bewässerungsleitung nimmt die Flussrate mit zunehmender Entfernung von der Hauptleitung ab. Diesem Effekt, der durch Druckverluste entsteht, wird mit einer zunehmenden Zahl von Bohrlöchern mit zunehmender Entfernung von der Hauptleitung entgegengewirkt. An der zulauffernen Bewässerungsleitung war dieser Effekt weniger deutlich. Offenbar findet hier nur noch geringerer Druckabbau statt.

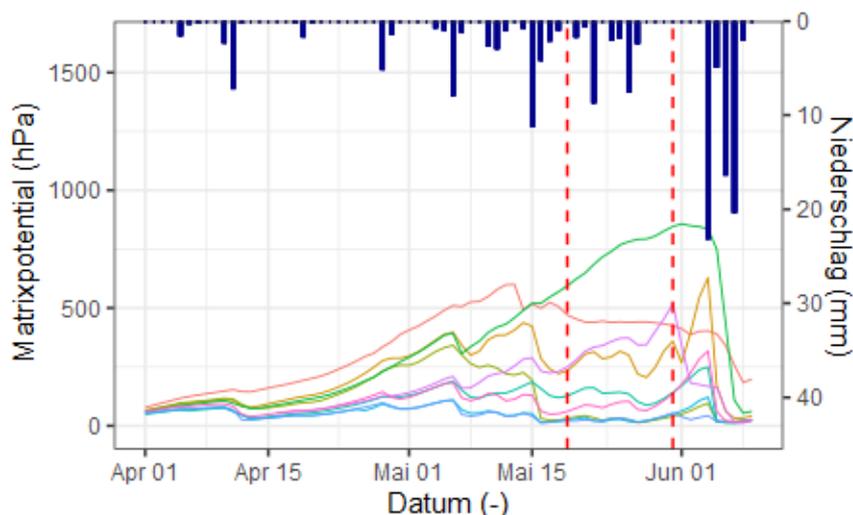
Abbildung 13: Wasserpotenziale in 20 cm Tiefe an je 3 Messstellen pro Zuwässerungsparzelle (farbige Linien) und tägliche Niederschläge (blaue Balken). Die ersten beiden Bewässerungszeitpunkte in 2021 (6 mm und 80 mm) sind durch gestrichelte rote Linien dargestellt.

Die inhomogene räumliche Verteilung des Wassers spiegelte sich auch in den oberflächennahen Matrixpotenzialmessungen wieder (Abbildung 13). Die erste Testbewässerung mit 6 mm am 19. Mai 2021 hat sich dort praktisch nicht auf die Messungen ausgewirkt, während ein Freilandniederschlag von 10 mm wenige Tage vorher bei fast allen Messgeräten zu einer Reduktion der Wasserpotenziale geführt hatte. Die zweite, längere Bewässerung Ende Mai (80 mm) erreichte nur zwei Messgeräte, während die starken Niederschläge von etwa 70 mm in wenigen heftigen Ereignissen in den Folgetagen zu einer flächendeckenden Wiederbefeuchtung des Oberbodens führte.

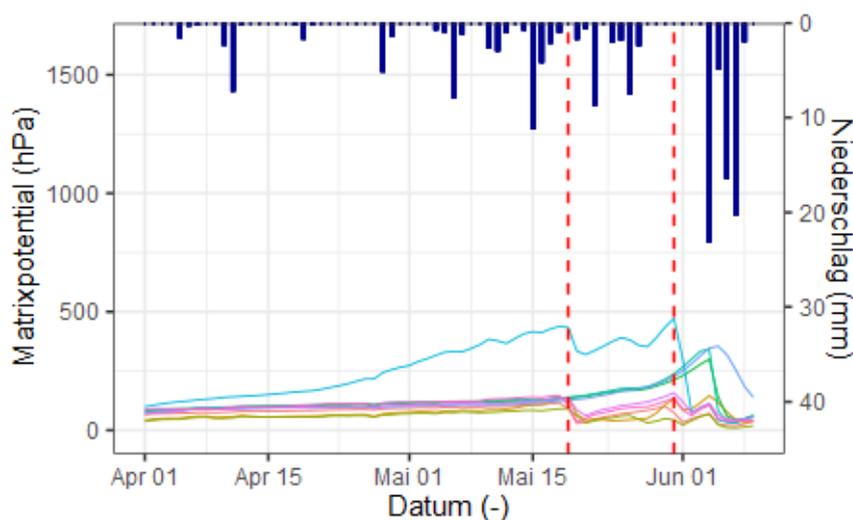
Abbildung 14: Wasserpotenziale in 60 cm Tiefe an je 3 Messstellen pro Zuwässerungsparzelle (farbige Linien) und tägliche Niederschläge (blaue Balken). Die ersten beiden Bewässerungszeitpunkte in 2021 (6 mm und 80 mm) sind durch gestrichelte rote Linien dargestellt.

Die Anzahl der Bewässerungsleitungen pro Parzelle (5 bzw. 9 Bewässerungsleitungen) wirkt sich nicht dahingehend aus, dass mehr Sensoren (auch in anderen Tiefen) auf die Zuwässerung reagierten. In 60cm Bodentiefe wurden während der zwei Beregnungen ebenfalls nur einzelne Tensiometer wiederbefeuchtet (Abbildung 14).

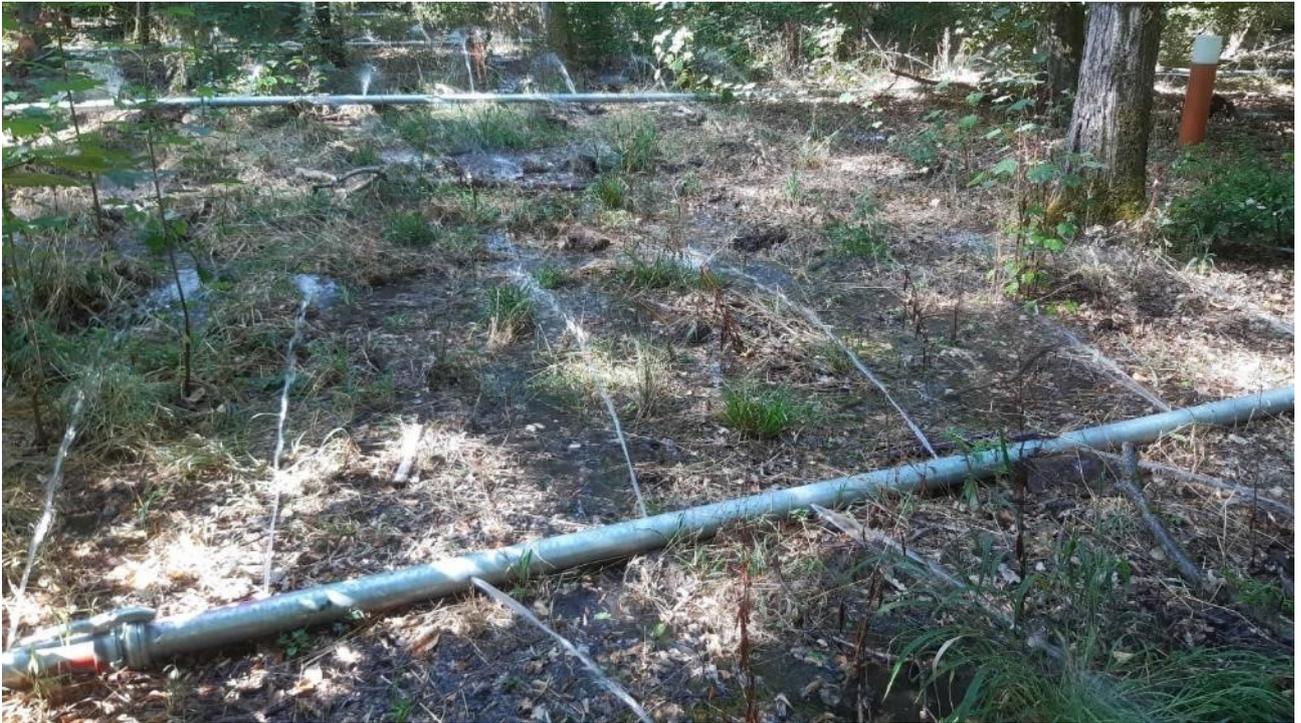
Abbildung 15: Beregnung im April 2022 mit deutlich höheren Durchflussmengen und damit größeren Wurfweiten

Anfang April 2022 wurde ein erster Testlauf mit Applikation von etwa 100 mm in 90 min pro Zuwässerungsparzelle durchgeführt. Visuell konnte zunächst eine deutliche Erhöhung der Wurfweite festgestellt werden (Abbildung 15) und auch teilweise deutlicher Überstau, was aber hauptsächlich in der außerordentlich hohen Bodenfeuchte zum Zeitpunkt der Bewässerung begründet war. Ähnliche große Staueffekte ließen sich bei trockeneren Bodenbedingungen und gleicher Bewässerungsintensität im Sommer nicht mehr feststellen.

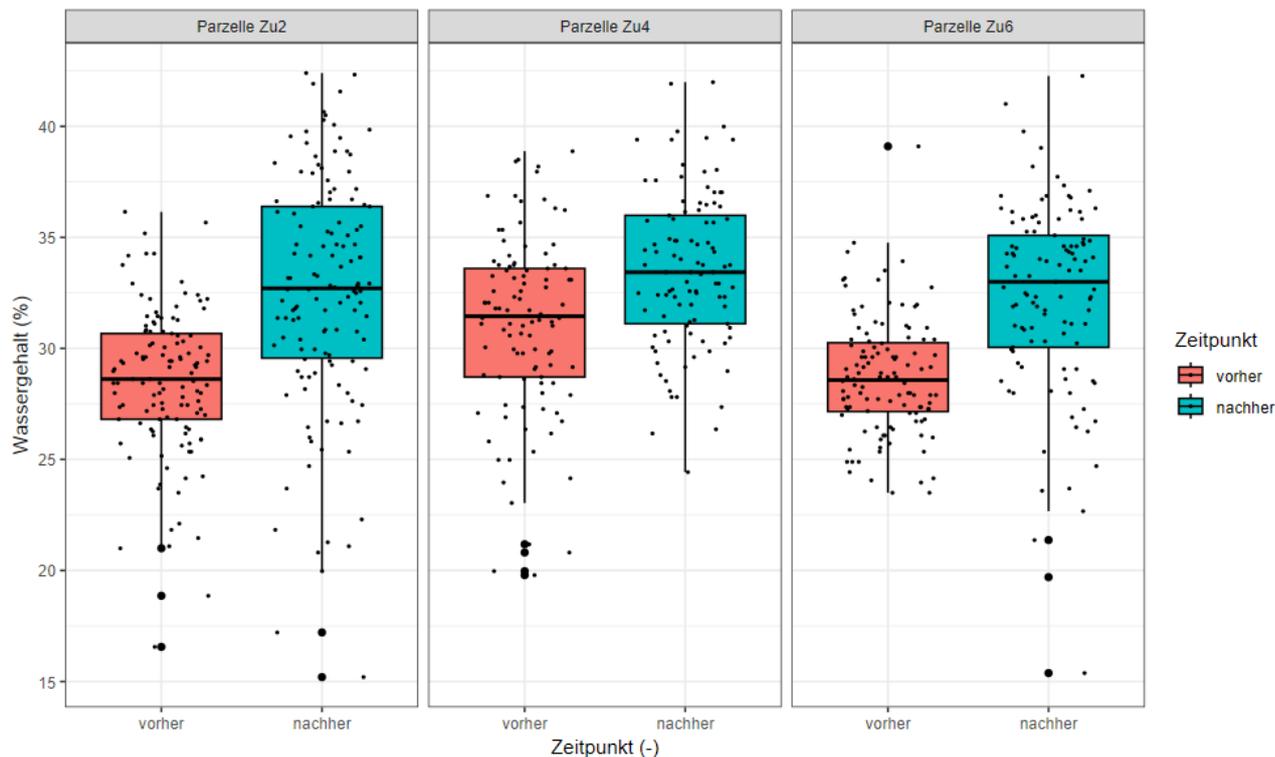
Abbildung 16: Boxplots des Wassergehaltes in 0-10 cm Bodentiefe auf den 3 Zuwässerungspartellen jeweils vor und nach der Beregnung. Einzelne Messpunkte sind als kleine Punkte mit geringfügiger Streuung in x Richtung dargestellt. Extremwerte (IQR>1.5) als fette schwarze Punkte.

Vor und nach der Bewässerung wurden dabei auf den Parzellen jeweils vier Transekte quer zu den Bewässerungsleitungen begangen, in denen über die gesamte Breite der Parzellen etwa alle 100 cm die oberflächlichen Bodenwassergehalte (0-10 cm Tiefe) mit einem mobilen TDR-Gerät gemessen wurden (etwa 230 Messungen pro Parzelle). Durch die höheren Applikationsraten konnte zunächst rein visuell eine deutlich bessere oberflächliche Wasserverteilung auf den Parzellen erzielt werden, als das noch bei den Bewässerungen in 2021 der Fall war. In allen drei Zuwässerungspartellen waren die Wassergehalte des Oberbodens nach der Bewässerung signifikant erhöht (t-test, $p < 0,01$). In Parzelle 4 fiel der Effekt etwas geringer aus, weil eine sehr dichte Strauchschicht an vielen Stellen eine gute oberflächliche Wasserverteilung erschwerte (Abbildung 16). Die Varianz der Wassergehalte im Oberboden war nach der Bewässerung aber meist höher deutlich als vorher, was darauf hindeutete, dass an einer großen Anzahl Messpunkten kein Wasser angekommen war.

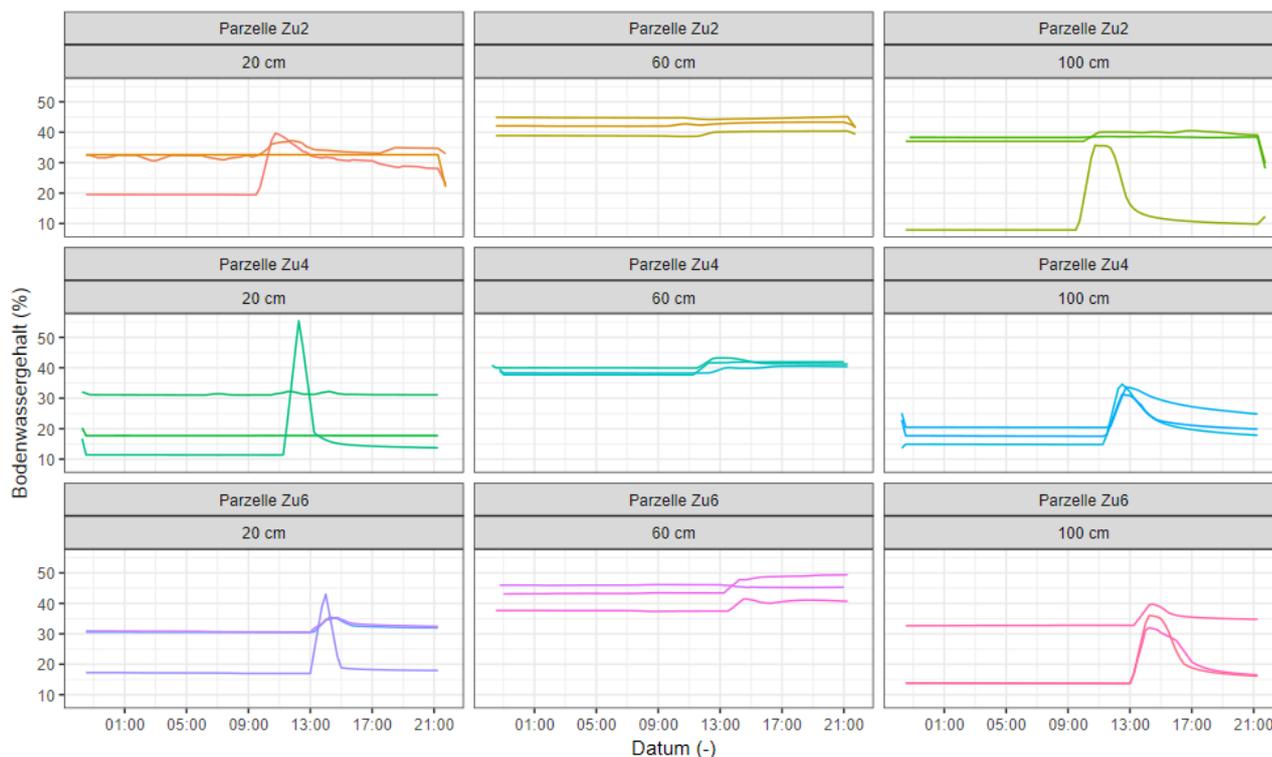
Abbildung 17: Verlauf des Bodenwassergehaltes auf den Zuwässerungspartellen während einer Bewässerung am 5. April 2022 gruppiert nach Bodentiefen (20, 60 und 100 cm) und Parzellennummer; n=3 pro Parzelle und Tiefe

Während des Testlaufs wurden auch die Messungen von Wassergehalten und –potenzialen mit den fest in den verschiedenen Bodentiefen installierten Sensoren auf mehr oder weniger abrupte Reaktionen untersucht. Einige Bodenwassergehaltssensoren (SMT 100) besonders in 20 cm und 100 cm Tiefe zeigten während der Bewässerung (ab 11:00 Uhr) deutliche Ausschläge nach oben (Abbildung 17), andere wurden offenbar gar nicht von der Befeuchtungsfront erreicht. Die Wassergehalte in der Tonschicht in 60 cm Tiefe änderten sich deutlich langsamer als in anderen Tiefen, was bei der schon beschriebenen extrem geringen Wasserleitfähigkeit nicht verwunderlich ist. Bei Sommerbewässerungen bei geringeren Bodenfeuchten ist diese Reaktionszeit noch deutlich länger (siehe unten). Nach wie vor ist also offenbar der Makroporenfluss durch die Tonschicht hindurch der dominante Transportweg für Wasser bei beginnendem Überstau. Die häufigen Bewässerungsgänge haben nicht durch Einwaschung von Bodenmaterial zum Verschluss solcher Poren geführt, wie es bei landwirtschaftlichen Böden häufig geschieht. Möglicherweise wird der Makroporenfluss im Sommer noch zusätzlich durch große Schrumpfungsrisse befördert. Die Bodenwassergehalte näherten sich im Verlauf der nächsten Stunden wieder ihrem Ausgangswert an, was daran liegt, dass der Boden zu Versuchsbeginn überall schon Wassergehalte nahe an Feldkapazität aufwies. Ein Stauereffekt der Rheinweißschicht unterhalb der tiefsten Sensoren war auch hier nicht feststellbar.

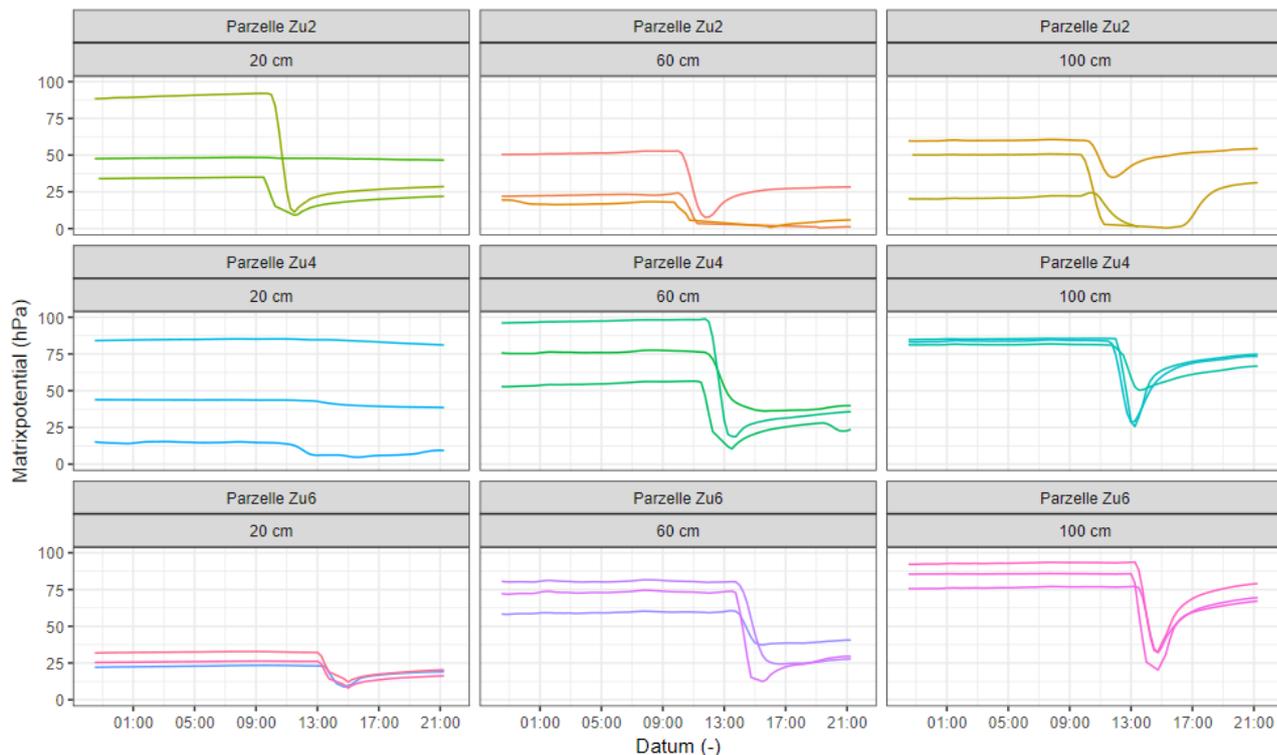
Abbildung 18: Verlauf der Bodenwasserpotenziale auf den Zuwässerungsparzellen während einer Bewässerung am 5. April 2022 gruppiert nach Bodentiefen (20, 60 und 100 cm) und Parzellennummer; n=3 pro Parzelle und Tiefe

Ein ähnliches Bild (mit umgekehrtem Vorzeichen) wie bei den Bodenwassergehalten zeigt sich auch bei den Wasserpotenzialen: Durch den Wasserüberstau sinken die Potenziale kurzzeitig ab, nähern sich dann aber langsam wieder ihren Ausgangswerten an. Unterhalb von 20 cm Bodentiefe reagieren alle Tensiometer auf die Bewässerung (Abbildung 18). Allerdings muss hier beachtet werden, dass sich zwischen den im Boden eingelassenen Tensiometern und der umgebenen Bodenmatrix trotz sorgfältiger Installation eine zur Atmosphäre hin offene durchgängige Makropore bilden kann, die schneller als der umgebende Boden Wasser vertikal transportieren kann. Eine dauerhaft große Benetzung des oberirdischen Teils des Tensiometerschafts könnte also für schnellen Wassertransport zum Tensiometer sorgen, der dann auch für eine entsprechend schnelle Reaktion des Tensiometers sorgt, ohne dass der Boden in direkter Nachbarschaft wesentlich befeuchtet wird. Dieses Phänomen tritt nicht bei den Wassergehaltsmessungen mit SMT-Sensoren auf, weil diese Messgeräte nicht mit einem starren Schaft, sondern mit einem flexiblen Kabel verbunden sind, das sich besser und dichter in den umgebenden Boden einfügen lässt.

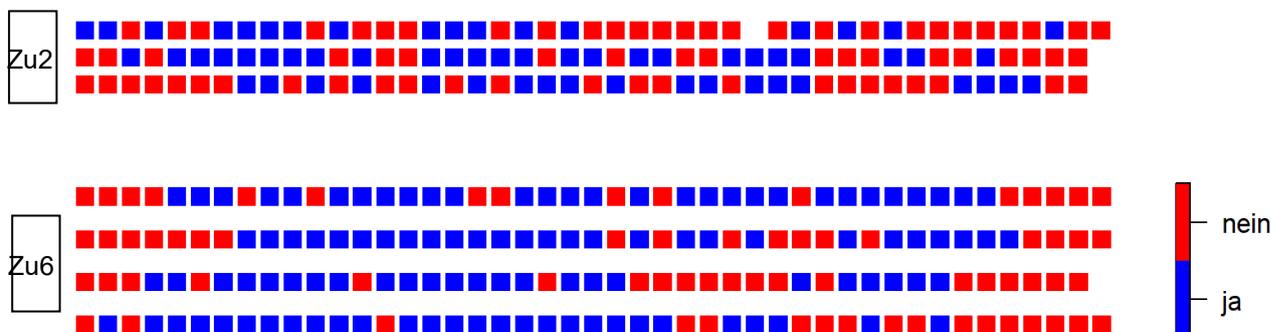
Abbildung 19: Benetzte (blau) und unbenetzte Messstellen (rot) zwischen je zwei lateralen Bewässerungsleitungen auf Parzellen Zu2 und Zu6

Um zu untersuchen, ob die Anzahl der lateralen Bewässerungsleitungen pro Parzelle Einfluss auf die Effektivität der Bewässerung hat, wurden auf Zu2 und Zu6 im Zwischenraum zwischen zwei weit vom Einlass entfernten Bewässerungsleitungen oberflächliche Wassergehaltsmessungen mit einem mobilen TDR-Sensor vor und direkt nach einer weiteren Beregnung vorgenommen. Parzelle Zu2 verfügt über neun, Parzelle Zu6 nur über fünf Bewässerungsleitungen. Auf Parzelle Zu2 wurden drei parallele Transekte zwischen zwei Bewässerungsleitungen begangen, auf Parzelle Zu6 wegen des größeren Rohrabstandes vier. Entlang dieser Transekte wurde ebenfalls alle 100 cm der Bodenwassergehalt in den obersten 10 cm gemessen (44 - 45 Messungen pro Transekt). Bei den Messungen wurde darauf geachtet, vor und nach der Bewässerung möglichst an der gleichen Stellen zu messen, weshalb Maßbänder entlang der Transekte ausgelegt wurden. Basierend auf Testmessungen wurden dann Messstellen mit Wassergehaltsunterschieden > 8% als „durch eine Bewässerung oberflächlich benetzt“ gewertet. Dieses Kriterium erfüllten 46% der Messstellen der Parzelle Zu2, und etwa 60% der Parzelle Zu6 (Abbildung 19). Die Zahl der Bewässerungsleitungen ist also offenbar weniger erheblich für eine ausreichende Benetzung. Vielmehr deutet sich an, dass die Dichte der Bodenvegetation eine bedeutende Wirkung hat.

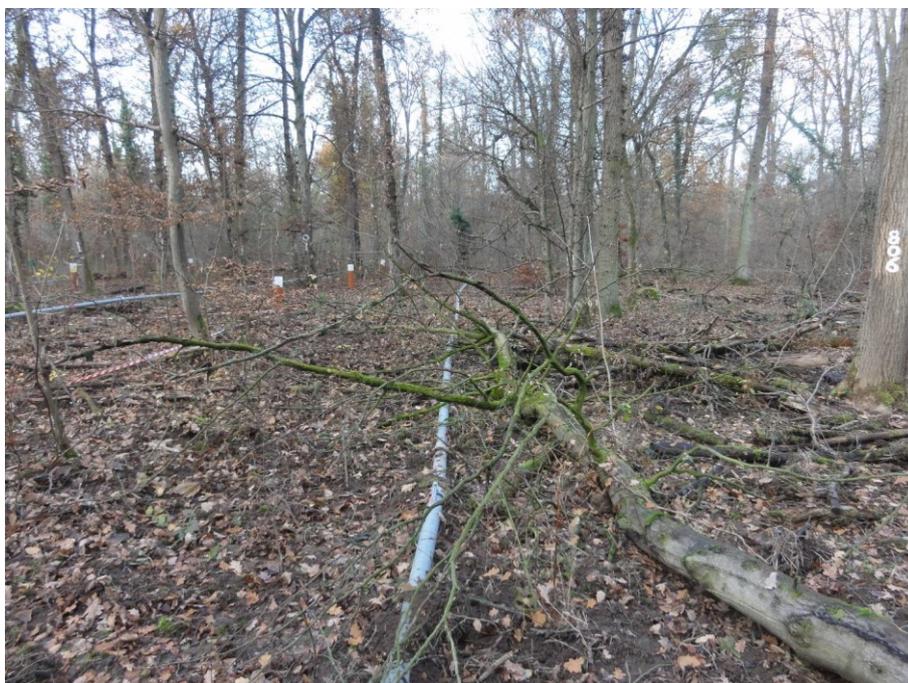
Abbildung 20: Umgestürzter Baum über Rohrstrang auf Parzelle Zu6

Die drei Versuchspartellen mit Bewässerung (Zu2, Zu4 und Zu6) verfügen jeweils über 9 Anschlüsse an die Verteilerleitung. Hierbei sind an die Parzelle Zu2 tatsächlich 9 gelochte Bewässerungsleitungen angeschlossen, während an die Verteilerleitung der Parzellen Zu4 und Zu6 nur jeweils 5 Leitungen mit größerem Abstand und anderer Lochung installiert sind. Diese Gegebenheit wurde genutzt, um versuchsweise einen Rohrstrang, der aus 7 Schnellkupplungsrohren aus verzinktem Stahl (Durchmesser 89 mm, Länge 6 m, Gewicht ca. 15 kg) besteht, vollständig ab- und wieder an anderer Stelle aufzubauen. Abgebaut wurde ein Rohrstrang auf Parzelle Zu6 und angeschlossen wurde der Strang auf Parzelle Zu4. Der Umbau wurde mit Fotos dokumentiert und die benötigte Zeit gemessen. Aus den Erfahrungen lässt sich der Arbeitsaufwand auch für den Umbau mehrerer Rohrstränge abschätzen. Die Veränderungen an der Anlage wurden anschließend wieder zurückgebaut. Aufgrund von Veränderungen in der Vegetation (zunehmende Überwachsung der Rohre) sowie Baumstürzen sind einige Rohrstränge nur schwer zugänglich (Abbildung 20).

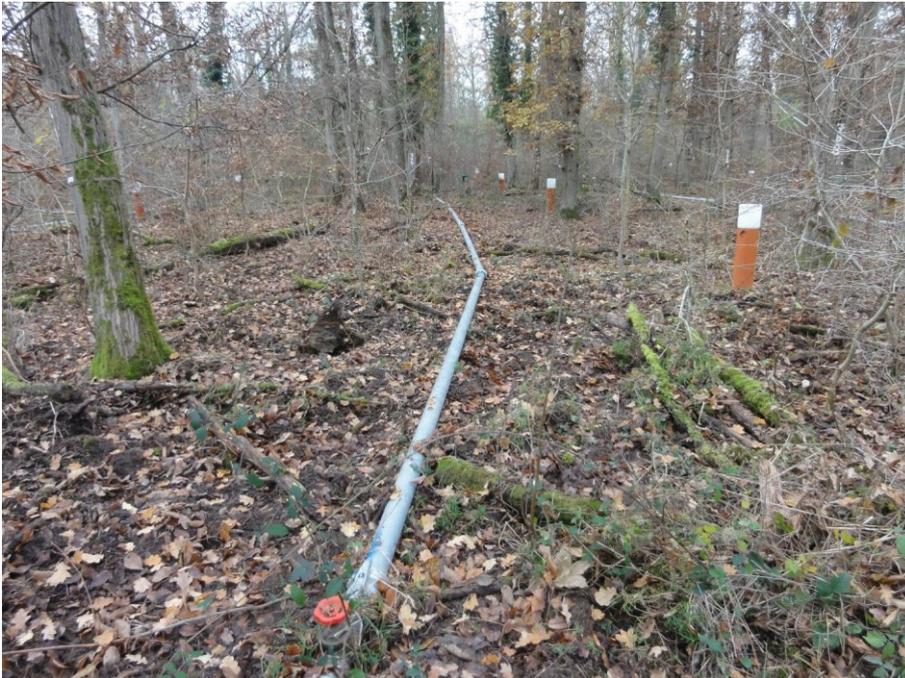
Abbildung 21: Für den Versuch ausgewählter Rohrstrang auf Parzelle Zu6

Da in dem Versuch keine Freischneidarbeiten vorgesehen waren, wurde auf der Parzelle Zu6 der Rohrstrang mit dem geringsten Bewuchs für den Umbau ausgewählt. Dieser konnte leicht mit Hand von der vorhandenen Vegetation befreit werden (Abbildung 21).

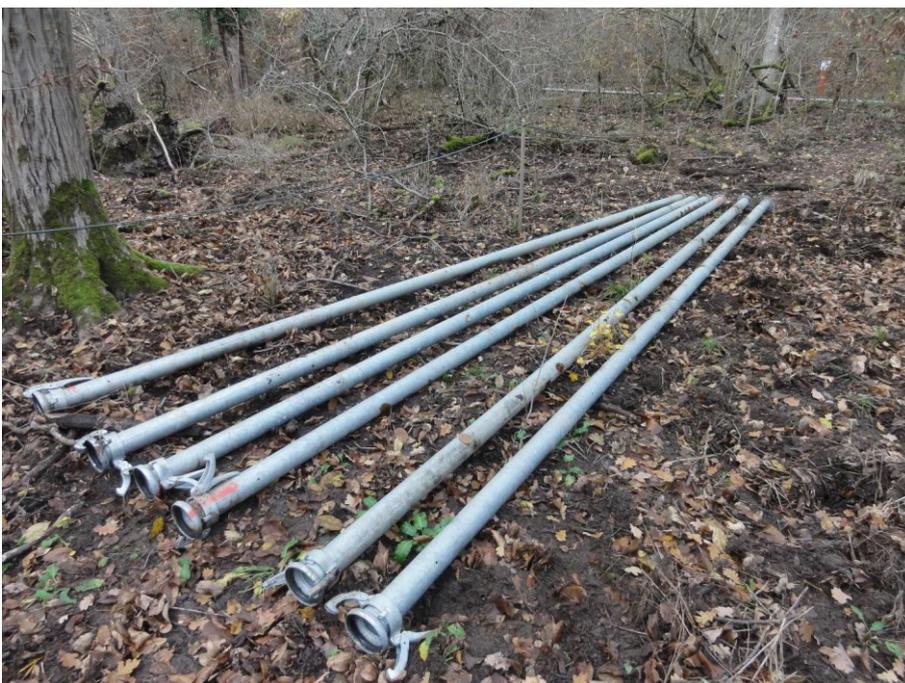
Abbildung 22: Abgebaute Bewässerungsrohre (in dem Bild sind 6 von insgesamt 7 Rohren dargestellt)

Für den Umbau wurden die Kupplungen an dem vorhandenen Rohrstrang der Parzelle Zu6 gelöst (Abbildung 22) und die einzelnen Rohre zu Fuß zu dem freien Anschluss an Parzelle Zu4 transportiert (Entfernung ca. 200 m Fußweg über unbefestigten Waldboden).

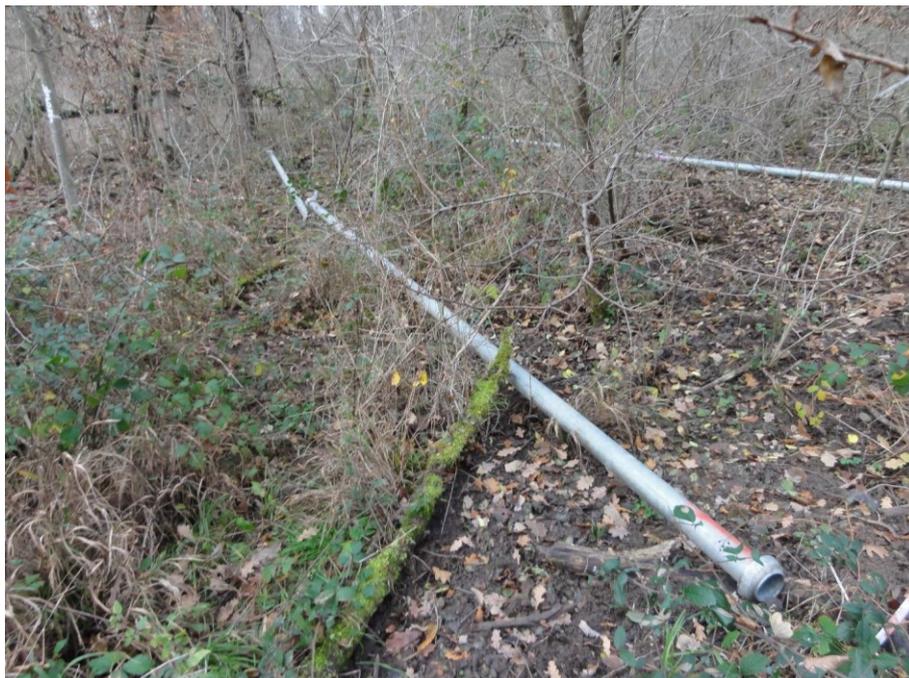
Abbildung 23: Verlegung der Bewässerungsröhre in vorhandener Vegetation auf der Parzelle Zu4

Anschließend wurden die Rohre in korrekter Reihenfolge an dem freien Anschluss miteinander verkuppelt (Abbildung 23).

Der benötigte Arbeitsaufwand betrug für zwei Personen ca. zwei Stunden. Der Rohrstrang wurde anschließend wieder zurückgebaut.

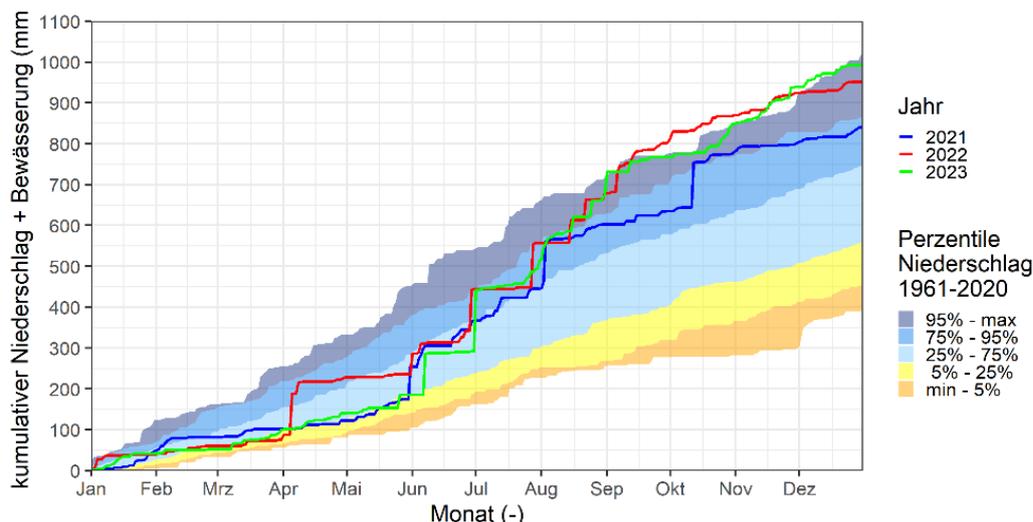
Abbildung 26: Perzentile der täglichen Niederschläge (Daten aus Interpolation umliegender Stationen des DWD von 1960-2020) und kumulative Summen der gemessenen Niederschläge und der Bewässerungsmengen für die Jahre 2021-2023 (blaue, rote und grüne Linien)

In allen drei Jahren der Projektlaufzeit wurden Bewässerungsmengen verabreicht, die in Summe mit dem natürlichen Niederschlag im Vergleich zu langjährigen Niederschlagsmengen zu insgesamt feuchten bis sehr feuchten Jahren führten (Abbildung 26).

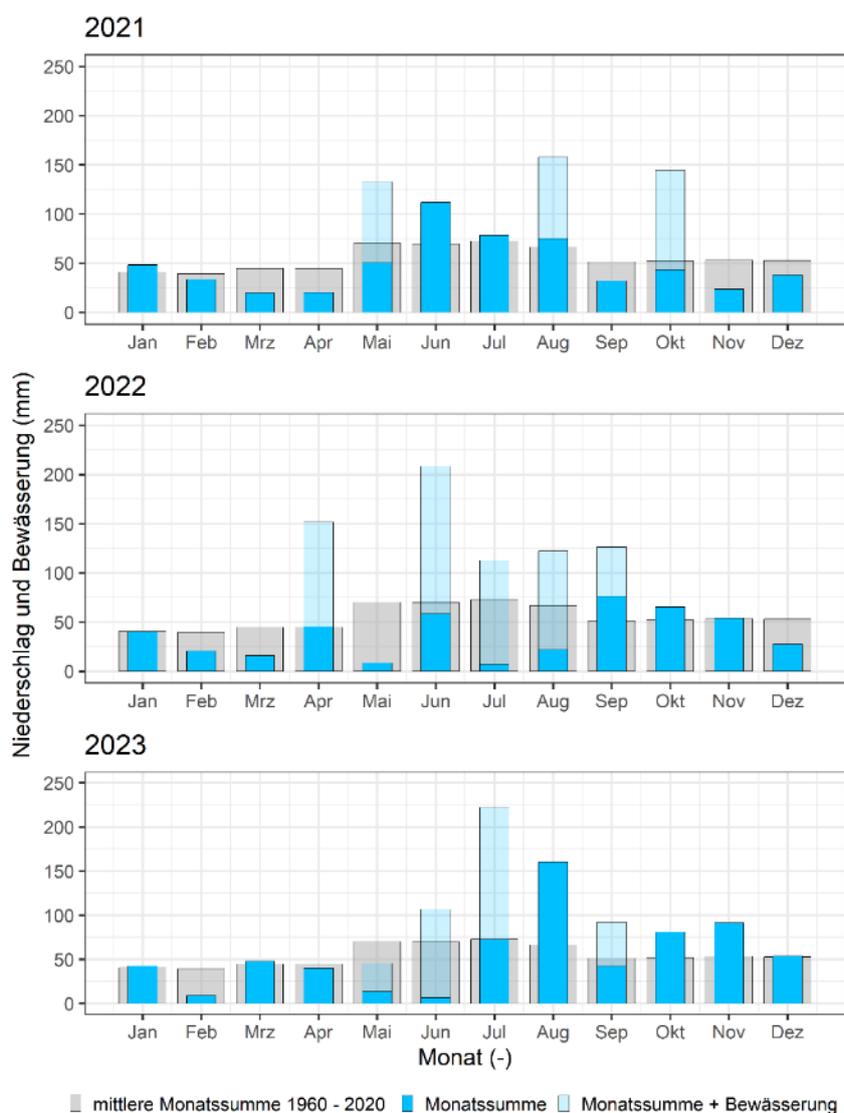
Abbildung 27: Monatsniederschläge und Bewässerung (graue Balken: Daten aus Interpolation umliegender Stationen des DWD von 1960-2020; blaue Balken: gemessene Monatsniederschläge in 2021-2023, hellblaue Balken: gemessene Monatsniederschläge + Bewässerungsmenge in 2021-2023)

Die Bewässerungen im Jahr 2021 und zu Beginn von 2022 dienten hauptsächlich dem Zweck, die Anlage bzw. die Verbesserung der Anlage durch den veränderten Anschluss der Hauptleitung zu überprüfen und die Reaktionen der Messgeräte auf eine Bewässerung zu untersuchen. Der relativ feuchte Sommer 2021 machte weitere Bewässerungen überflüssig (Abbildung 27). In 2022 musste dagegen von April bis September (mit bis zu 150 mm im Juni) bewässert werden. In 2023 entspannte sich die fröhsommerliche Trockenheit nach hohen Niederschlägen ab Ende Juli.
