Schlussbericht

Situative Zuwässerung in Wäldern des Hessischen Rieds zur Sicherung und Wiederherstellung naturverträglich genutzter feuchter Eichen-Hainbuchen-Wälder

Nordwestdeutsche Forstliche Versuchsanstalt

2218WK24X4

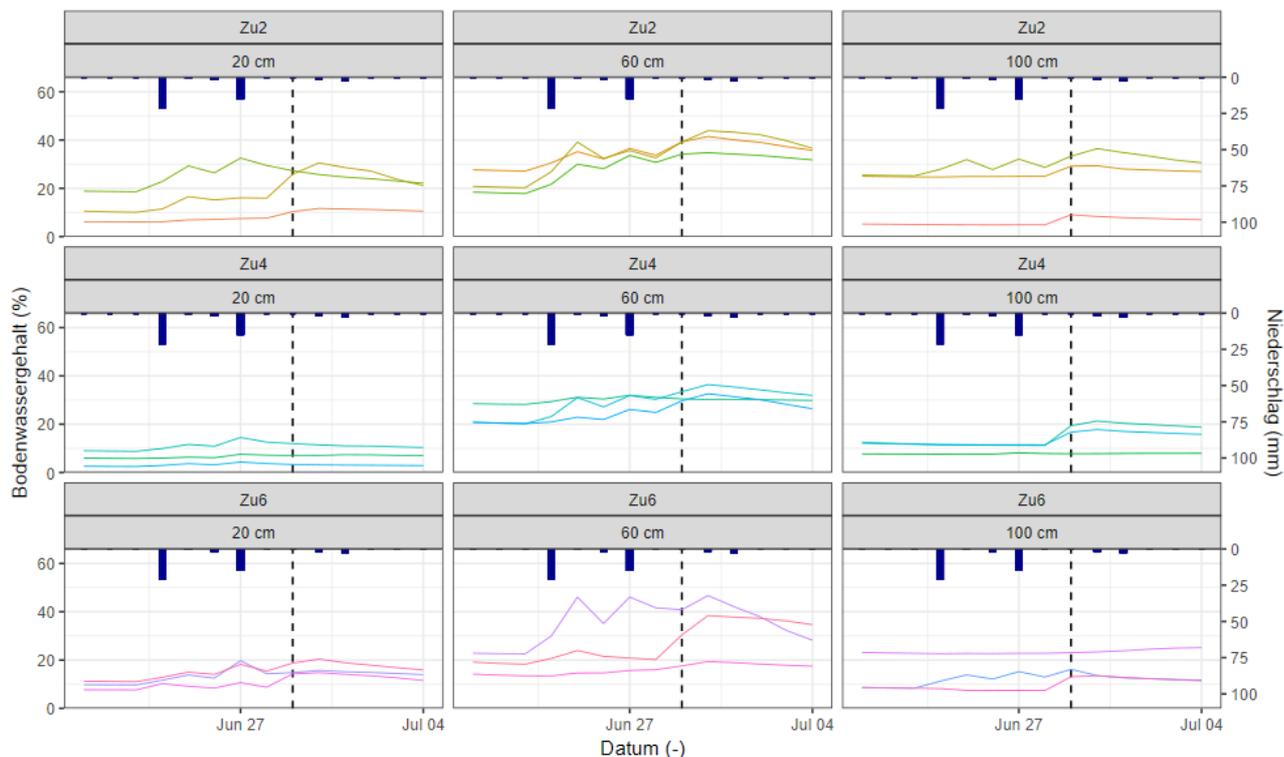
Abbildung 28: Bodenwassergehalte auf den Versuchspartellen von Ende Juni 2022 während einer Bewässerung mit 100 mm gruppiert nach Bodentiefen (20, 60 und 100 cm, n=3 pro Tiefe). Blaue Balken stellen die täglichen Niederschlagsmengen dar, die gestrichelte Linie den Zeitpunkt der Bewässerung.

Experiment war etwa während der Sommerbewässerungen bei vielen Sensoren besonders im Oberboden (20 cm) kein wesentlicher Anstieg der Wassergehalte zu erkennen (Abbildung 28). Tiefer eingebaute Sensoren reagierten oft mit einer deutlichen Verzögerung auf die Bewässerung. Die Verzögerung fällt bei geringen Bodenfeuchten deutlicher aus als bei höheren Bodenfeuchten zu Bewässerungsbeginn bzw. als bei starken Niederschlägen. Oft erreichten die Anstiege der Wassergehalte trotz der großen applizierten Mengen auch nicht die Maximalwerte des vorausgegangenen Winters. Insofern ist davon auszugehen, dass der Bodenwasserspeicher im Oberboden auf den Bewässerungspartelle aufgrund großer Heterogenität nicht adequat bestimmt werden kann.

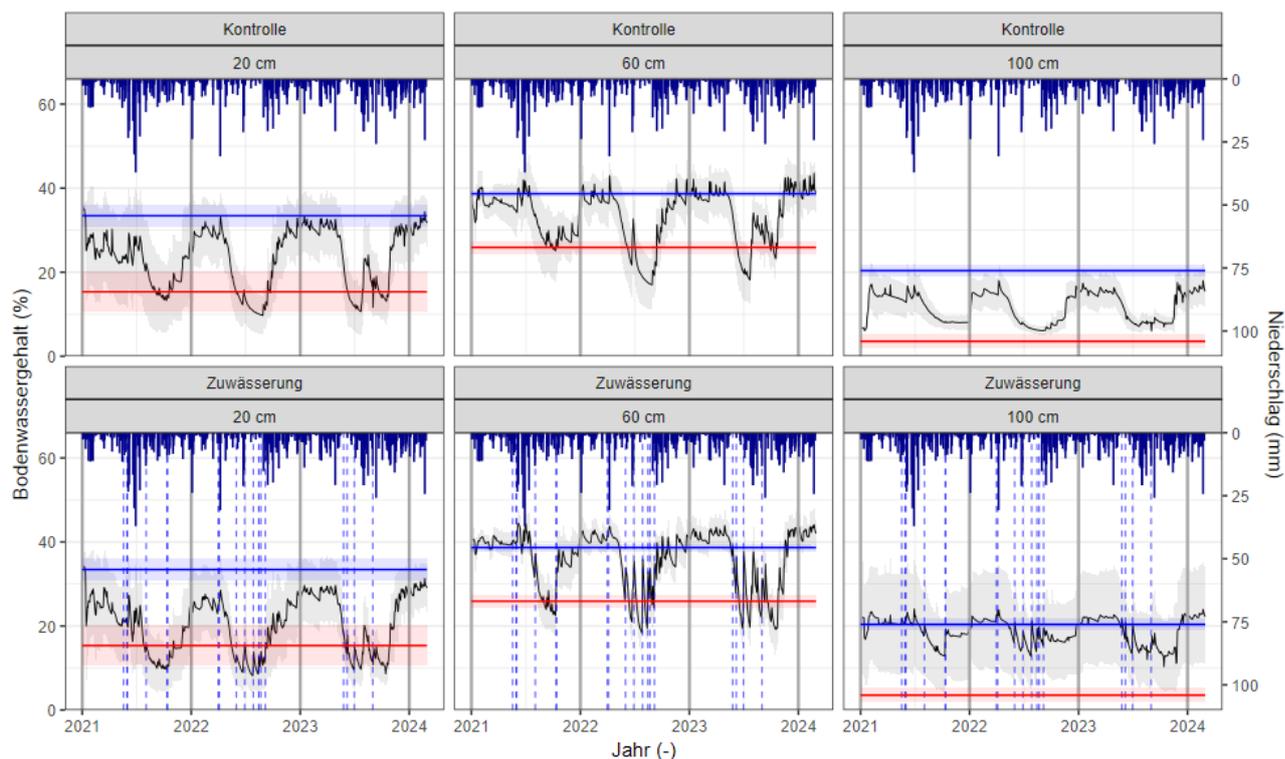
Abbildung 29: Mittelwerte und Standardabweichungen (graue Schattierung) der Bodenwassergehalte auf den Versuchspartellen gruppiert nach Bodentiefen (20, 60 und 100 cm) und Varianten (Kontrolle und Zuwässerung; n=9 pro Behandlung und Tiefe). Blaue Balken stellen die täglichen Niederschlagsmengen dar, gestrichelte blaue Linien die Zeitpunkte der Bewässerungen. Die aus den gemessenen Wasserspannungskurven ermittelten Werte für FK (blau) und PWP (rot) sowie deren Standardabweichungen wurden als horizontale Linien/Schattierungen dargestellt.

Insgesamt konnten in allen drei Vegetationsperioden des Untersuchungszeitraums deutliche Abnahmen der Bodenwassergehalte festgestellt werden. Die Vegetationsperiode 2022 weist dabei im Mittel die stärkste Austrocknung und die längste Dauer der Bodentrockenheit auf (Abbildung 29). Während die Bäume in den Kontrollparzellen in 2021 gelegentlich von Regenereignissen profitierten, die zu nennenswerter Infiltration bis in 60 cm Bodentiefe führten, hatte nur ein Ereignis in 2022 eine solche Qualität.

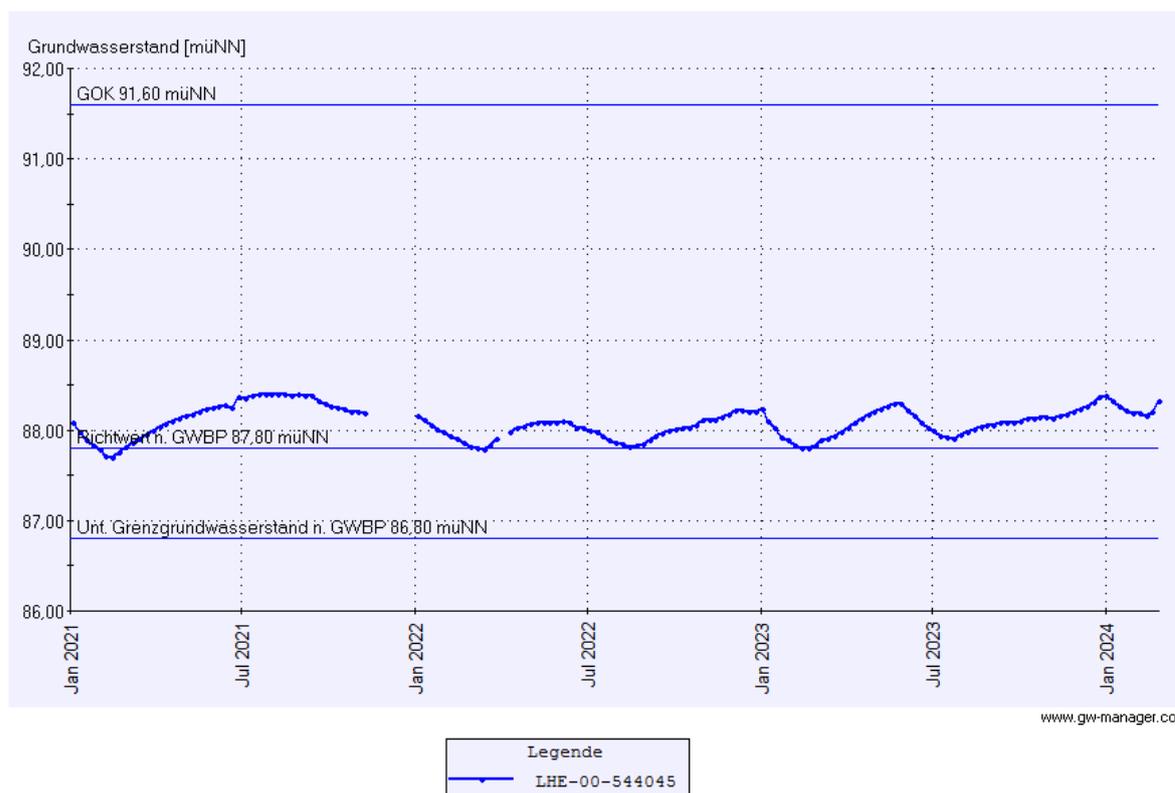
Abbildung 30: Grundwasserstandsganglinie der Messstelle 544 045 ab Januar 2021

An allen umliegenden Grundwassermessstellen war ein witterungsbedingter Jahresgang zu beobachten. Allerdings sind natürliche Fluktuationen der Grundwasserstände hier immer von der Wirkung der umliegenden Infiltrationsanlagen überprägt (Abbildung 30). Hier ist die Amplitude der Ganglinie gedämpft, die Grundwasserstände schwanken auf einem vergleichsweise stabilen Niveau etwas oberhalb des Richtwertes des Grundwasserbewirtschaftungsplans. Während der Versuchsdauer lagen die Flurabstände durchweg im Bereich von 3,00 bis 4,00 m unter GOK. Neben den Einflussgrößen der Entnahmen und Infiltration sowie der Wechselwirkung zum Winkelbach sind erwartungsgemäß keine Anzeichen erkennbar, die auf eine verstärkte Grundwasserneubildung durch die Bewässerung der Versuchsfläche hindeuten würden.

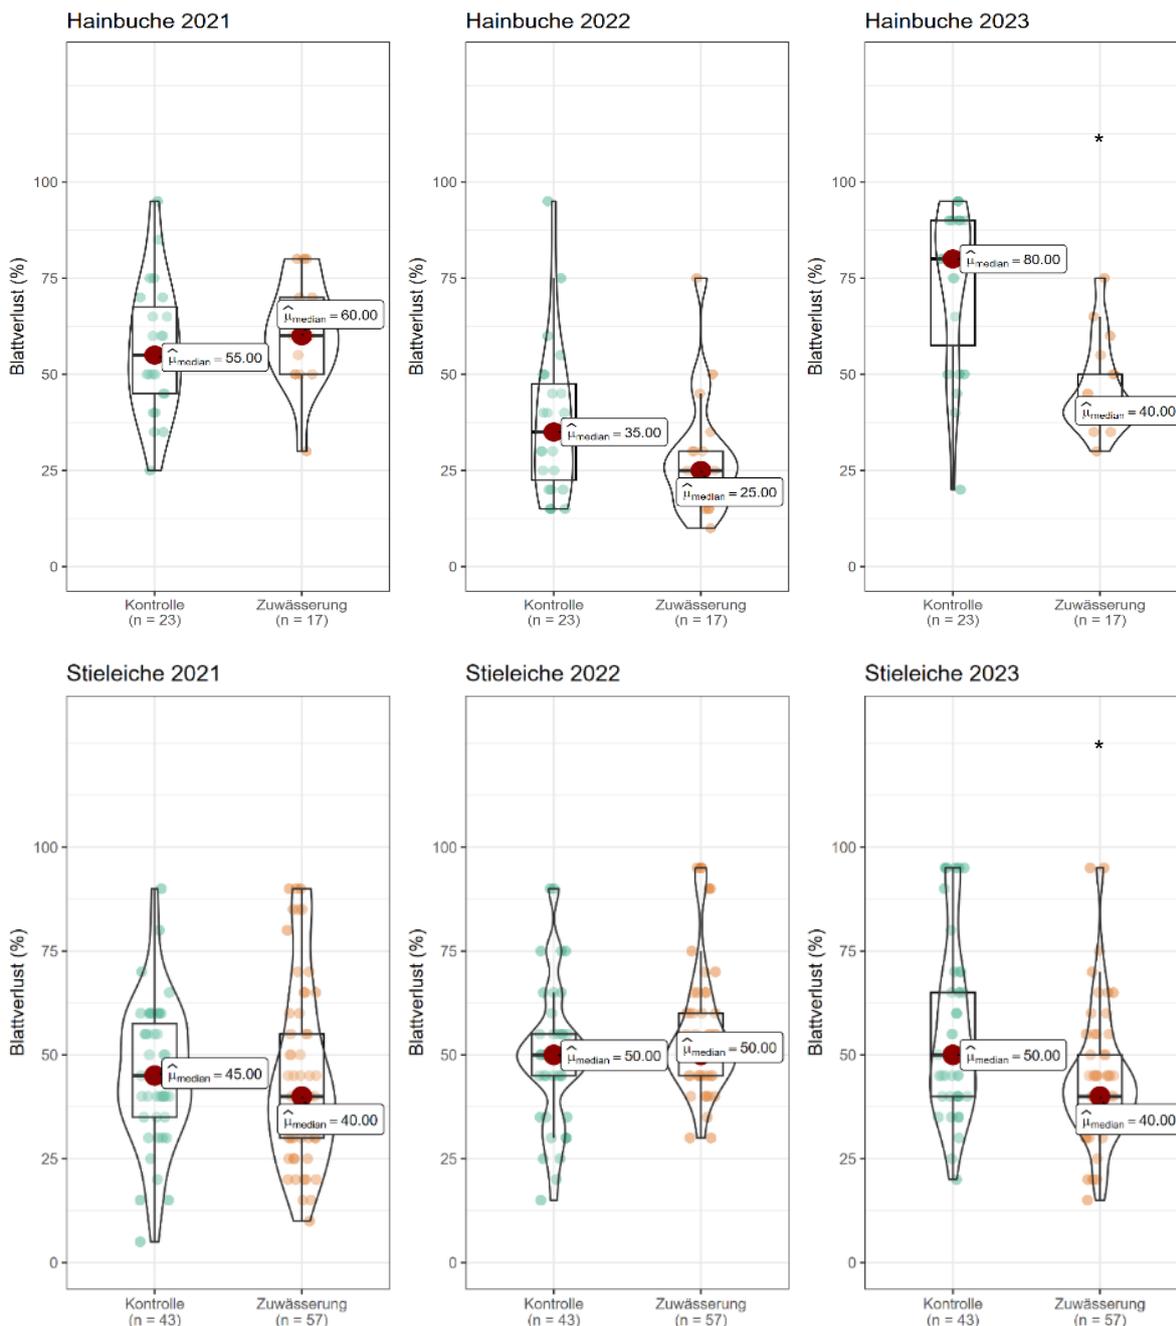
Abbildung 32: Blattverluste (%) von Hainbuchen und Stieleichen der Jahre 2021 bis 2023 in Kontroll- und Zuwässerungspartellen als kombinierte Box- und Violinenplots. Dargestellt sind signifikante Differenzen des Wilcoxon signed-rank-test (*, $p \leq 0,05$), die Mediane der Stichprobe und der Stichprobenumfang. Je mehr Überlappungen der Messpunkte auftreten, desto dunkler sind die Punkte dargestellt.

Vergleicht man Kontroll- und Bewässerungsparzellen in den jeweiligen Jahren miteinander, ist festzustellen, dass sich die Blattverluste beider Arten weder in den Jahren 2021 noch 2022 signifikant voneinander unterscheiden (Abbildung 32). Weil wie oben erwähnt das Jahr 2021 relativ feucht war und die Erhebung im Jahr 2022 vor dem Beginn der extremen Sommertrockenheit durchgeführt wurde, manifestierten sich Unterschiede erst in den Erhebungen von 2023. Besonders bei den Hainbuchen ist der Unterschied sehr groß, hier haben sich die Blattverluste im Median halbiert. Die Eichenbelaubung reagierte weniger deutlich, der Blattverlust auf Kontrollflächen war nur 10 Prozentpunkte höher. Eine deutliche Verbesserung der Belaubungssituation der Baumarten auf das Mittel des Blattverlusts in Hessen von etwa 30% (Paar und Klinck, 2023) durch die Bewässerung ist bislang nicht abzusehen.

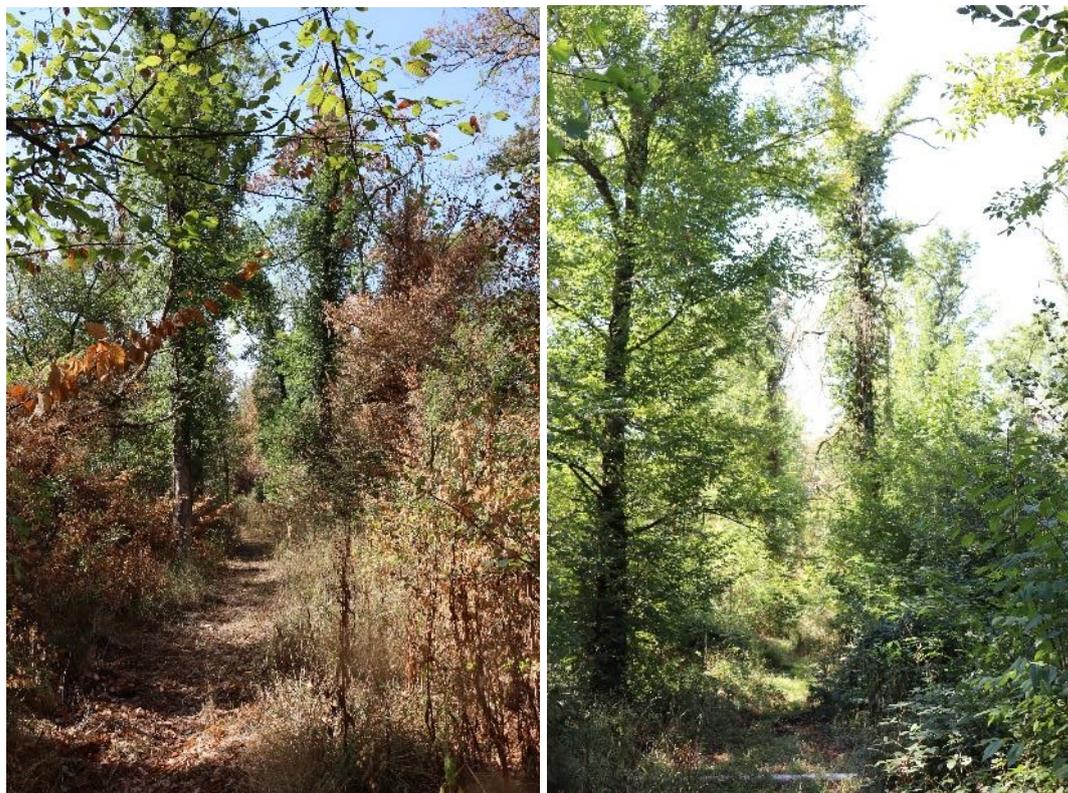
Abbildung 34: Fotos einer Kontroll- (links) und einer Zuwässerungsparzelle (rechts) aufgenommen entlang einer Rückegasse am 07.09.2022 (Köhler et al., 2023a)

Während die extreme Trockenheit von 2022 in den Ansprachen des Kronenzustands nicht und in den Messungen des LAI nur ungenügend sichtbar wurde, weil die Aufnahmen jeweils frühzeitig im Jahr erfolgten, waren ihre Auswirkungen im Laufe des Spätsommers visuell wie auch in den phänologischen Ansprachen deutlich erkennbar. Fotos entlang der Rückegassen in den Parzellen zeigen, dass auch die Strauchschicht und die krautige Vegetation auf den Kontrollparzellen massiv von der Dürre betroffen waren, während auf den Zuwässerungsparzellen deutlich geringere Auswirkungen feststellbar waren (Abbildung 34).
